## 1.1 煙し瓦にみられる変色の原因について

Studies on the discoloration of Smoked Roofing Tile  
Akira NAKASHIGE

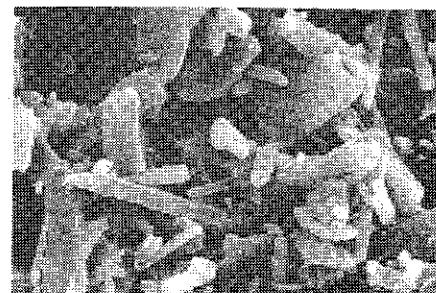
B シラ地不良部分

B シラ地不良部分（シラ地に指紋の跡があり白い部分）は粘土粒子の上に針状結晶が折れ重なっているのが見られる。

以上の結果からして可溶性塩類を多く含む粘土でシラ地を作った場合、乾燥時において、水分の移動に伴ないCa, Mg, SO<sub>3</sub>, K, Na等がシラ地表面に移動し、水分が蒸発する時にCaSO<sub>4</sub>·2H<sub>2</sub>OやK<sub>2</sub>Ca(SO<sub>4</sub>)<sub>2</sub>·H<sub>2</sub>O, K<sub>2</sub>MgCa(SO<sub>4</sub>)<sub>2</sub>H<sub>2</sub>O Na<sub>2</sub>Ca(SO<sub>4</sub>)<sub>2</sub>その他硫酸カルシウム複合体の結晶(单斜晶形)が林立して析出しているものと思われる。このシラ地を取り扱う際に指やヘラで押えることにより、走査電子顕微鏡による表面観察で見られるように、結晶が折れ重なりシラ地表面を覆うことになる。この事は焼化の時期に次のような反応が考えられる。

防止対策としては原土を水簸することが望ましいが、設備等の問題があるので、現在風雨に晒すことにより可溶性塩類を除去する様指導しているが、今後更に可溶性塩類の除去方法を検討する。

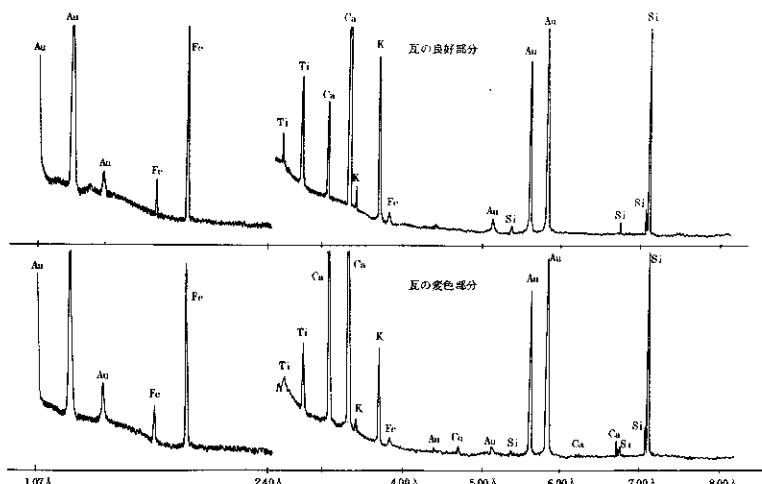
図1 E MX による元素分析

り瓦良好部分と変色部分を比較すると下記の通りで、変色部分では Ca が非常に多く、他の元素では同等か少ないことが判明した。

Si	=	Si
Ca	<	Ca
K	>	K
Ti	>	Ti
Fe	>	Fe

この事から変色部分にはCa系の化合物が炭素膜の蒸着を防いでいるものと思われる。

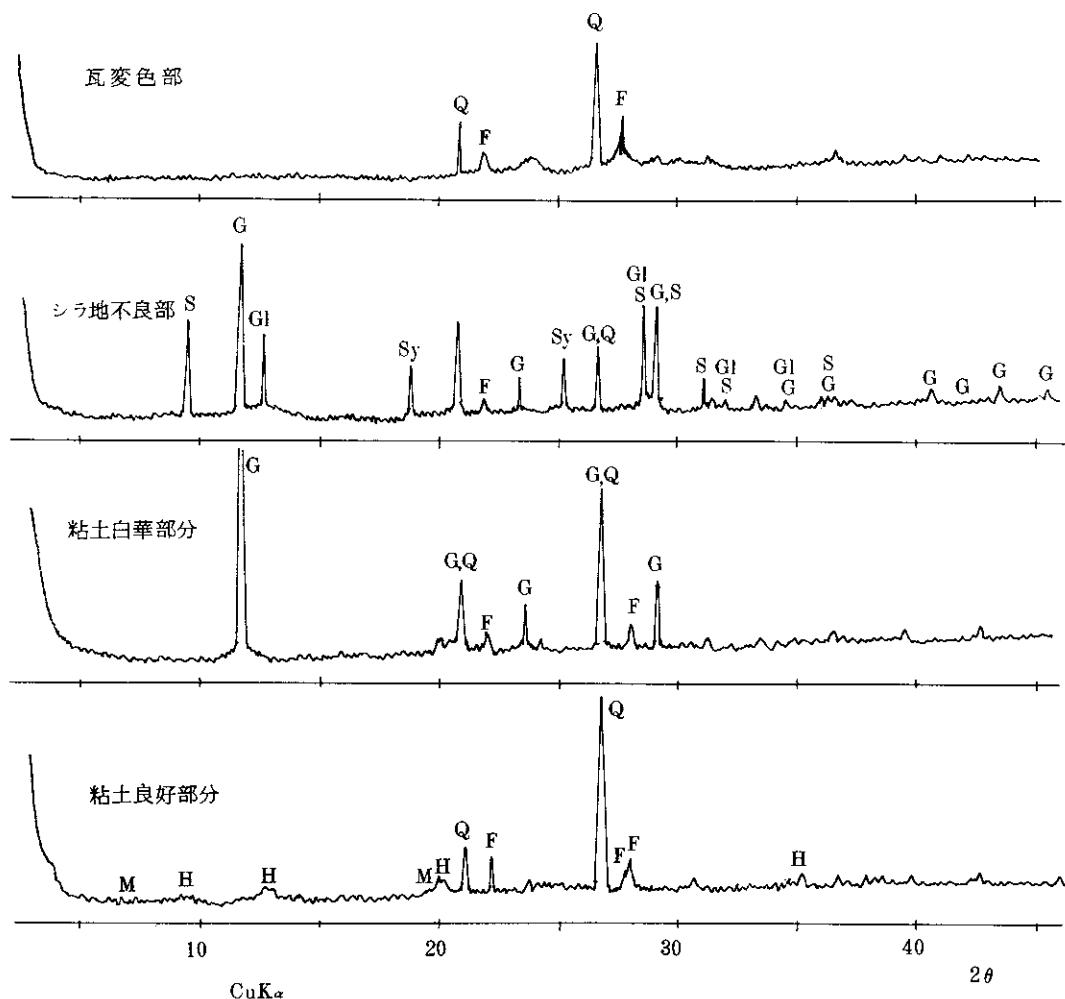
図2 瓦変色部分、シラ地不良部分及び粘土のX線回折像

瓦の変色部分およびシラ地不良部分のX線粉末回折を行った結果、変色部分においては、石英、長石、クリストバライト等が認められたが、他に特異なピークは認められなかった。しかしシラ地不良部分においてはGypsum  $\text{CaSO}_4 \cdot 2\text{H}_2\text{O}$  の他 Syngenite  $\text{K}_2\text{Ca}(\text{SO}_4)_2 \cdot \text{H}_2\text{O}$ , Glanberite  $\text{Na}_2\text{Ca}(\text{SO}_4)_2 \cdot \text{NH}_4$ -Syng-

nite  $(\text{NH}_4)_2 - \text{Ca}(\text{SO}_4)_2 \cdot \text{H}_2\text{O}$ , Polyhalite  $\text{K}_2\text{MgCa}_2(\text{SO}_4)_4 \cdot 2\text{H}_2\text{O}$ , Krugite  $\text{K}_2\text{MgCa}_4(\text{SO}_4)_6 \cdot 2\text{H}_2\text{O}$  等石膏とアルカリおよびアルカリ土類化合物との複合体が認められた。

尚原土についてもX線回折を行った結果、粘土表面に白華がある物についてはGypsumが認められたが、白華のないものには認められなかった。

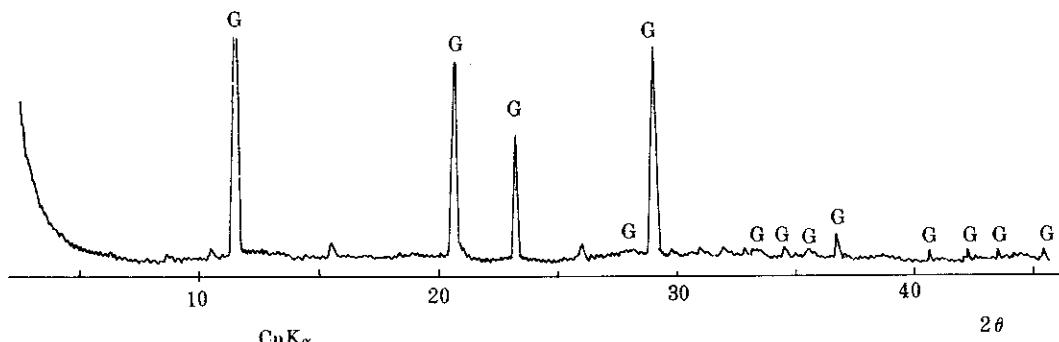
図3 析出物のX線回折像

放置して、上澄液を濾過分離し濾液を蒸発乾固した。その結果1.2gの析出物を得た。析出物のX線回折を行った結果Gypsumが認められた。
