# CTを用いた木材内部の評価

## Wood Inside Evaluation to Use CT

屋根が落下して人的被害の発生原因となった浴場の梁, 桁材について, CT装置を用いて非破壊で木材内部のシロアリの食害状況が観察できないかを試みた。CT装置は木材内部のシロアリの食害状況を観察できることを明らかにした。

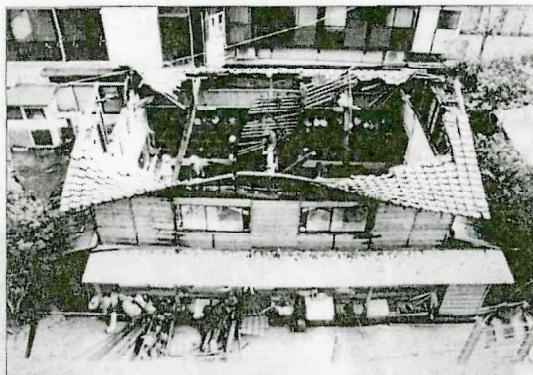
今回の事故は, 図1に示すように, 屋根を支えていた2本の梁材のうちの1箇所が突然ずり落ちて, それに伴い瓦葺きの屋根が浴場に崩れ落ちたものだった。

図1 屋根が崩落した建物

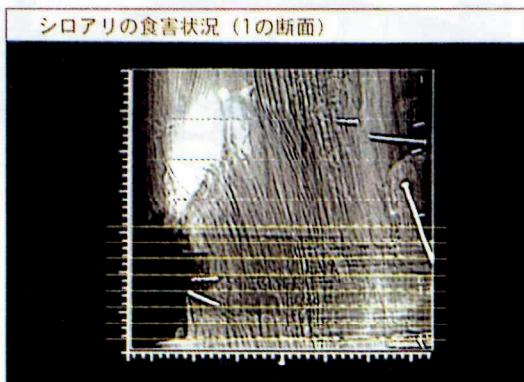
CT撮影を行ったところ、梁材では、接合部から中央部にかけて、約70cmの長さまで空洞になっていた。材の表面から見たのでは判らなかったが、かなり広い範囲まで空洞化していた。これは、桁材においても同じ状況であった。

図3 桁材のCR像

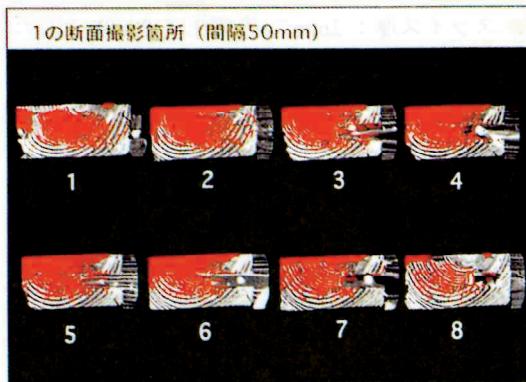
また、梁・桁材とも表面から、ほんの数cmを残して内部が空洞になっており、イエシロアリの職蟻、兵蟻、ニンフが、多数確認された。

図4 桁材の断面

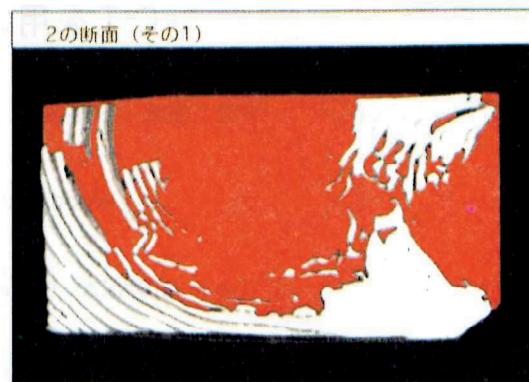
マツ梁材とマツ桁材とが、接合されていた部分には、建築当初仕組まれたであろうほぞの部分が全く欠落していた。

図5 梁材の断面 (ほぞ部分)

柱材のスギがほとんど食害を受けていないのに、マツ材の梁・桁材の被害が甚だしいことから、浴場のような建物のような場合は、使用する材料には十分な対策が必要であろう。

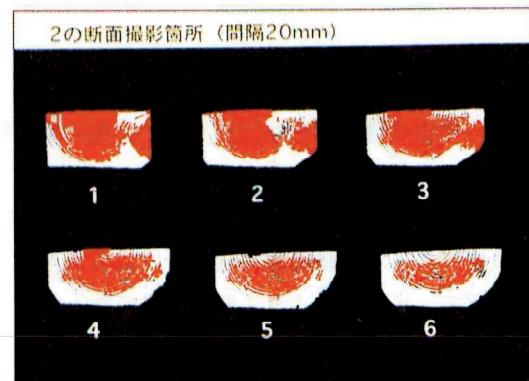
図6 梁材の断面

マツ材は、シロアリに対して弱いとされているが、また水には強いとされているので浴場の梁材として使用されたのであろうが、温泉の蒸気によって材が水気をもち、そのことが今回のイエシロアリによる被害を招いたといえる。
