### 3. 3 高速度鋼製リーマの割れについて

#### 概 要

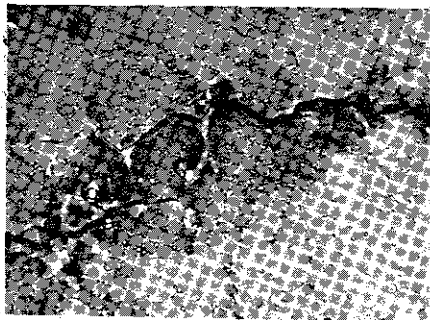
Photo, ×400, 5%Nital

顕微鏡下の割損品の状況とそのオーステナイト粒をPhoto3～5に示すが炭化物の溶融、粒界の酸化を認め割れは酸化した粒界に沿って進行している。又残留炭化物量も少なくオーステナイト結晶粒も異状に大きく（分割法による粒度3～4）著るしい過熱燃焼組織である。参考として正常な焼入によるオーステナイト粒をPhoto6に示す。

粒界の酸化

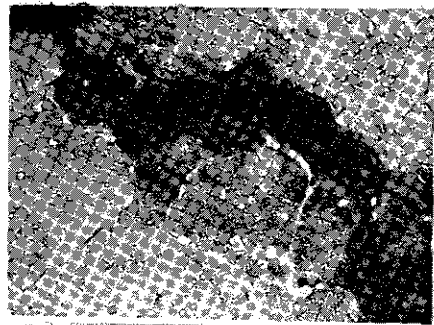
Photo4×4005%Nital

割れ部分

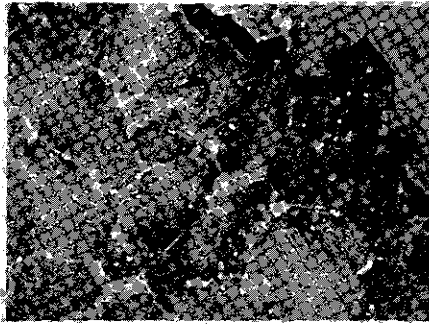
Photo 5,  $\times 400$ , 5%Nital  
著しい酸化熔融組織

調査結果より割れ原因は焼入時の高温過熱が原因して粒界酸化を起した部分がオーステンパー過程で一次マルテンサイトの変態により発生した焼割れであると考えられる。

下記に当センターが推奨する加熱条件を附記するので参考にしていただきたい。

| 焼入加熱温度 | 1210～1230℃ |

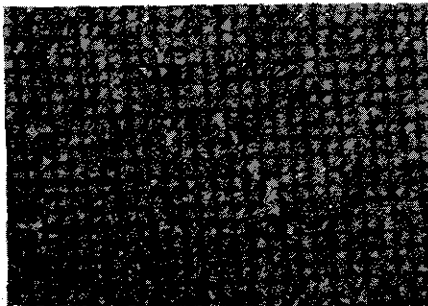
当センターで割損リーマを $550 \sim 560^{\circ}\text{C}$  1回60分焼モドシを3回行った焼モドシ組織をPhoto 7に示し、正常な焼入焼セドシ組織をPhoto 8に示す。Photo 7でも認められるように割損リーマは針状マルテンサイトの発達が著しくオーステナイト粒の酸化熔融と共に焼入過熱を証明している。

Photo 7,  $\times 400$ , 5%Nital  
割損品の焼モドシによる著しい  
針状マルテン組織  
焼戻しカタサはHRC 67.0と硬い。
