### 3.8 技術相談における破損原因調査と対策

#### 目 的

以下 昭和 48 年度の相談例の中からいくつかを報告する。

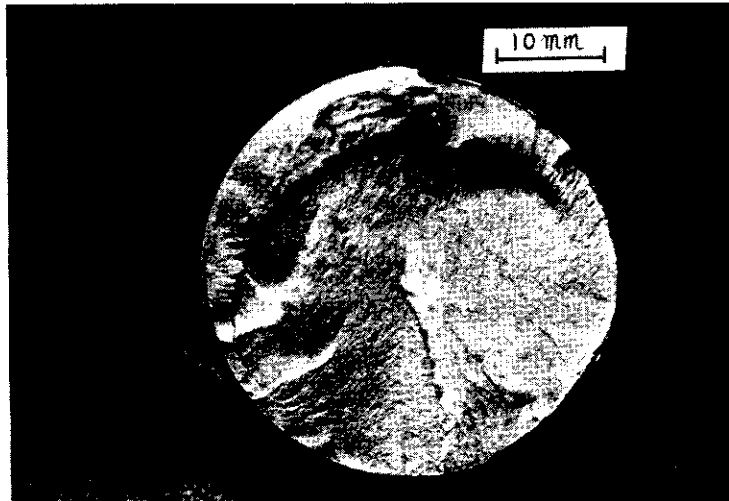
写真 2

N社で製作した上記部品の破損断面を写真2に示す。S50Cの調質材でカタサはHRC46である。アルミナ粉を送給するため軸自体も研摩耗現象を伴なうことから、疲労強さ、耐摩耗性の向上を計るために設計変更により部材寸法を大きくし、かつS50Cの調質材に高周波表面焼入を施すことにより長寿命化をはかった。

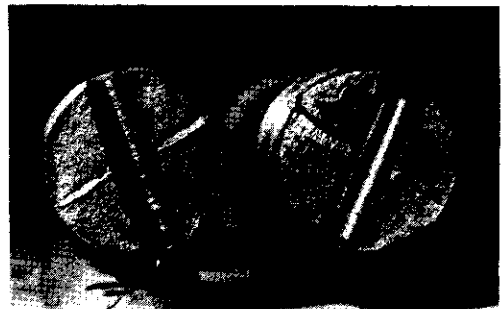
写真 3

写真は2 tonフックの破断品でネジ部の中央のピン穴部から破断している。使用年数は3年で稼働率から推定すると $3.5 \times 10^5$  回使用されたものと思われる。破面には半径方向に向う2つの段が認められるが、これはほぼ同時に2方向から疲れき裂が発生したことを示すものと思われる。破断面は最終破断面が微小であることから、疲労破断がほぼ完了してのち、ピン下のネジ山がせん断でつぶれて落下したものと推定される。破断部の公称応力はクレーン協会の $5 \text{ Kg/mm}^2$ より小さいが、フックのネジ部については種にの問題があるので、ピン穴の位置を工夫するなどの対策が必要である。

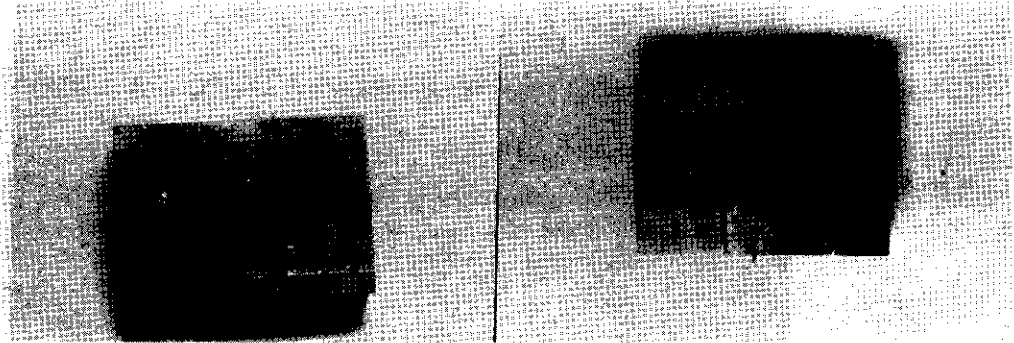
写 真 5

写真 5 は、模様金具プレス型の表裏を示す。本県では、仏壇生産が盛んであるが、金具生産の機械化が進みつつあり、技術的諸問題が多い。本品は型材の経済性を考えて、使用を終えた型を再研削して使用するも、完全に研削せぬまゝに使用したために応力集中が起こり破損したものである。SKS3 に完全な焼入焼戻しが施してある。
