3・7 熱処理欠陥に関する調査研究（第2報） 製糖用シュレッターハンマーの焼割れについて

県内某社では、S55C製製糖用シュレッターハンマー（ケーシングナイフ、Photol）を製作し熱処理したところ割れが発生し、これがクレーム対策として調査を依頼され、次のような所見を得た。

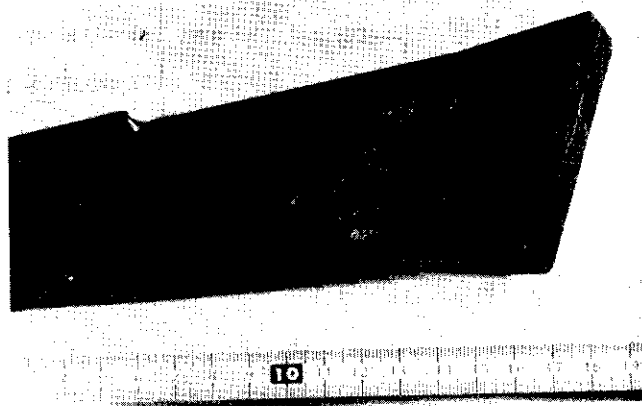
外観（割れは磁粉にて強調）

Photo 1に示すように、割れは先端部の中央部より発生しており、側面の割れの長さは加熱浸漬深さと一致している。

焼入温度 830°C (真温 818°C) から油冷し、約 80°C で引き上げ放冷後 180°C 焼戻しを施したもののほゞ全数が Photo 1 のように焼割れを発生した。この焼割れは焼入深さすなわち現品の加熱浸漬深さと一致している。硬さ分布を詳しく調べると、Fig 1, 2 に示すように中央部分に軟質部が見られ、加熱挿入条件ならびに加熱時間がやゝ短かいことを示している。挿入状況は、物の間隔が約 10mm であり、このことが不均一加熱による焼むらを生じたものと思われる。ミクロ組織試験からも周辺部は針状マルテンサイトであるが、中央部の軟質部分は残留フェライトが認められマルテンサイトと混相の中間組織である。Photo 2 に先端部の組織を示すが、針状マルテンサイトが発生し、やゝ粗大化しており焼入温度が高目である。

以上の結果より、熱処理的には先端部の加熱温度が高く粗大化組織を示しており、又中央部に軟質部が認められ、全体的に焼むらの多い不完全焼入となっている。このため本品の割れは焼入冷却割れが考えられ、とくに先端部の焼入温度が高すぎたことが焼割れを一層まねきやすくしたものと考えられる。

従って対策としては、加熱時の物の間隔を十分に取り、かつ炉の特性をは握する必要がある。また焼入冷却時の冷しすぎを避け、 200°C に降温後油中より引上げ 80°C 程度まで空冷して直ちに焼もどしに移行するのがよいと考える。

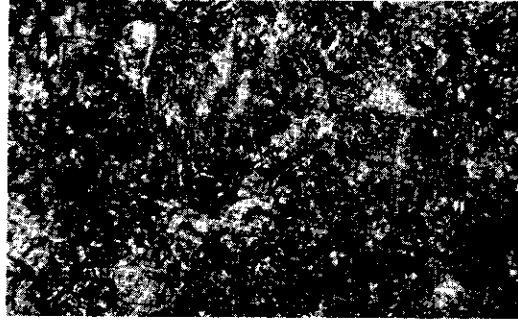
Photo 2 先端部割れ近傍 C×400)

Photo 2 にミクロ組織を示す。針状マルテンサイトが発生し、やゝ粗大化組織となっており、焼入温度が高目である。なお表面部の脱炭層は認められなかった。

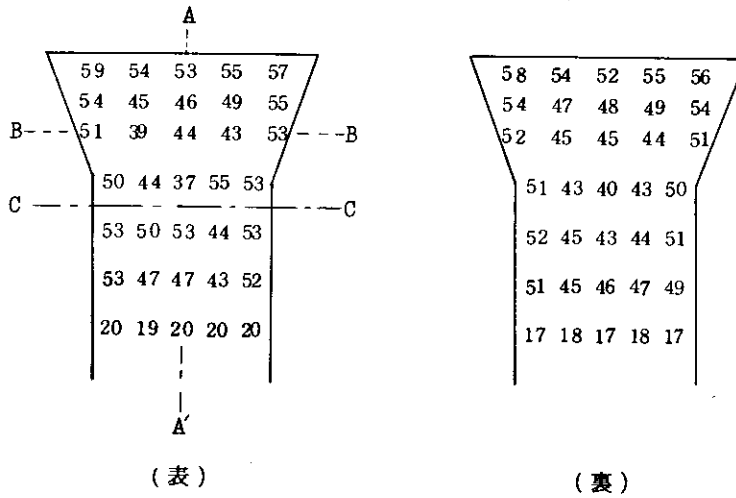
Fig 2 A試験体表面カタサ分布

ロックウェル C カタサで小数点以下四捨五入してある。
