6 埋設水道管の腐食

— 技術相談事例 —

出雲茂人

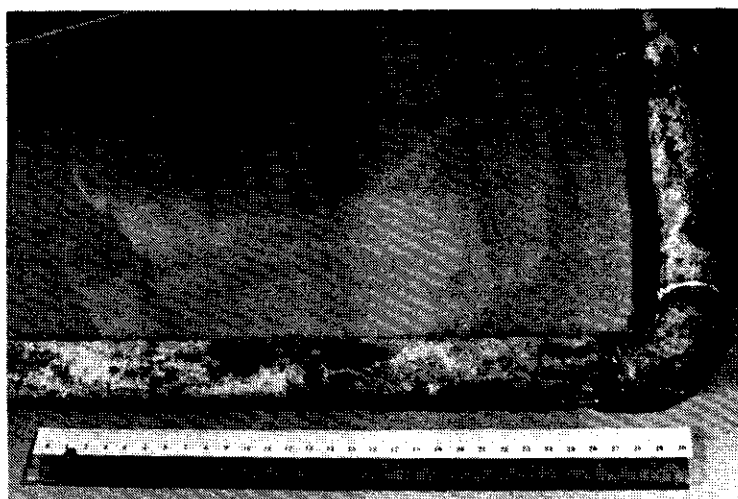
Photo No. 1

漏水検査の結果発見され取替えられたパイプは、水平配管の12時側を主体にして、多数の貫通孔が発生し、6時側はほとんど腐食していない。

貫通孔の最大径は、約15mm ϕ で（Photo No.1）大部分が10mm ϕ 前後である。食孔の見えない箇所でも、サビコブ状の付着物を除去すると、その下部は相当に侵食されており（Photo No.2）僅かな外力で簡単に貫通孔ができる部分が多数観察された。

今後の腐食防止対策として、斯様なマクロセルの形成される状況下にある配管系に対して、単に塗装など施すことは危険である。

本事例では、土壤のPH及び比電導度と腐食の関連についての検討が十分になされていないが、根本的防食対策を確立するためには、土壤の電位測定などを実施することが必要であり、その結果によって、採用すべき防食技術や使用材を検討すべきであろう。
