## 6 埋設水道管の腐食

— 技術相談事例 —

出雲 茂 人

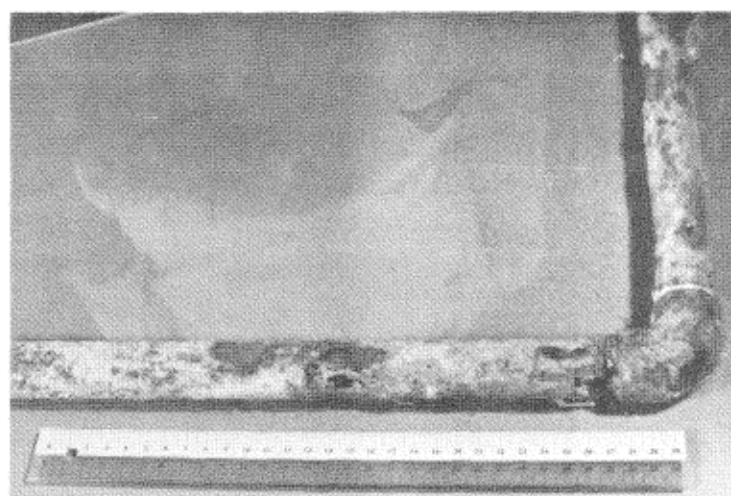
Photo 1

貫通孔の最大径は、約15 $mm\phi$ で(Photo No.1)大部分が10 $mm\phi$ 前後である。食孔の見えない箇所でも、サビコブ状の付着物を除去すると、その下部は相当に侵食されており(Photo No.2)僅かな外力で簡単に貫通孔ができる部分が多数観察された。

土壌性状のうち、比電導度は小さく、特に注目すべき事柄ではない。PHに関しては、本県内の土壌としては、全般的に高いが目立つ程度であり、腐食の直接の原因はマクロセルの形成にあると考えられる。

いづれにしても、腐食によって、1ヶ所でも貫通孔が出来ると、そこからの漏水のため、その腐食箇所附近は、水で充満されるため更に酸素不足となり、その結果酸素濃淡電池の電位勾配が大きくなり、腐食が促進されるという悪循環

今後の腐食防止対策として、斯様なマクロセルの形成される状況下にある配管系に対して、単純に塗装など施すことは危険である。

本事例では、土壌のPH及び比電導度と腐食の関連についての検討が十分になされていないが、根本的防食対策を確立するためには、土壌の電位測定などを実施することが必要であり、その結果によって、採用すべき防食技術や使用材を検討すべきであろう。

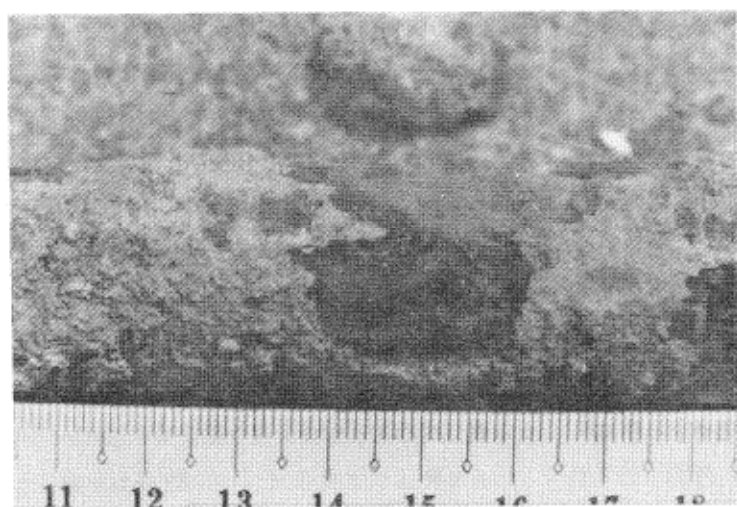
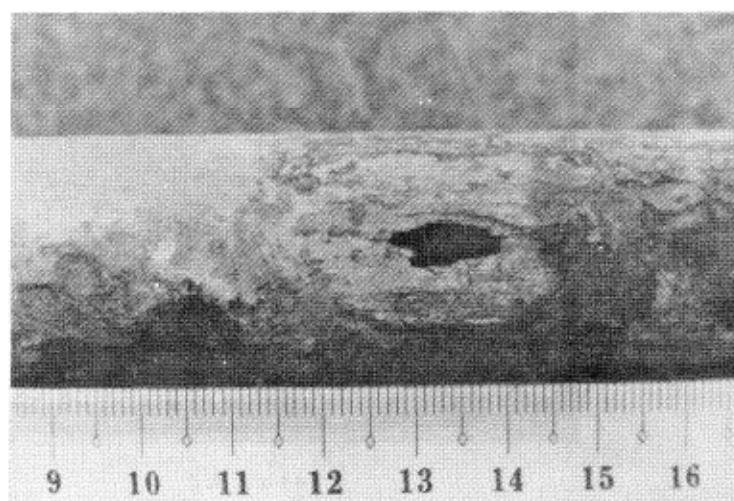
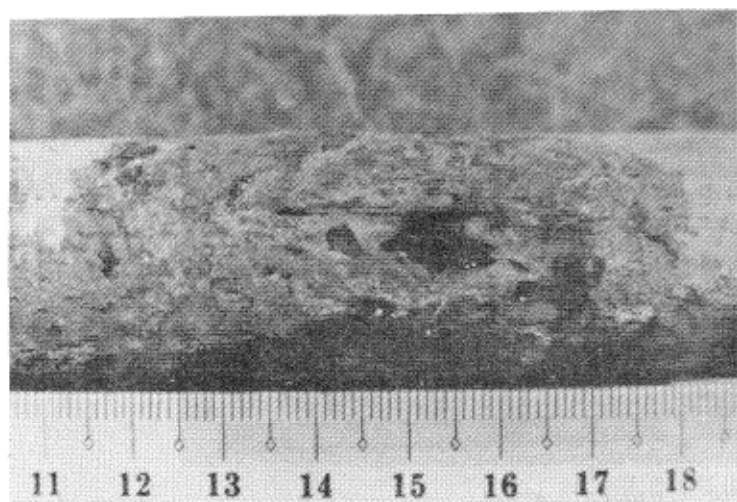
パイプ全体にわたる貫通孔の形状から(Photo No.3~No.5)腐食は外部からのものだけで、内部からの腐食の進行は観察されなかった。
