## 5. 金属材料および塗膜の大气腐食

### —— 塩 害 調 査 ——

出雲茂人・渡辺芳憲

#### 1. 調査の目的

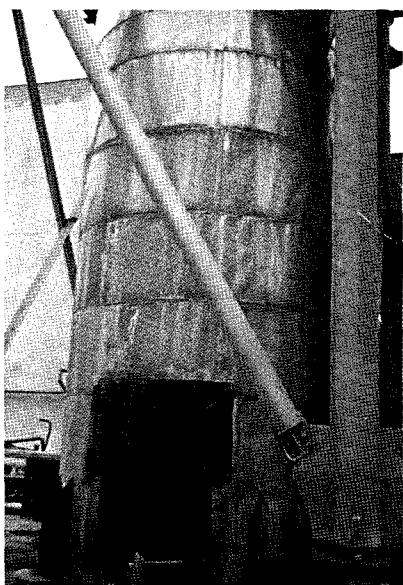
ディーゼル発電機の排気筒に、耐塩害性を期待して用いられていたが（名瀬市）、設置後3年経過した時点で一部ウズ錆が発生している程度で、可成りの耐塩害性を発揮していた（Photo No.1）（49頁参照）

しかし、温度の高い排気の影響を受ける排

気筒下部では、塩分および燃焼ガス中の $\text{SO}_2$ あるいは $\text{SO}_3$ のために激しい孔食を惹起していた。

通常の大気中では、SUS 304、あるいはSUS 316が良好な耐食性、耐塩害性を示すが、苛酷な条件ではこれらが耐食性を保持し得ない例と考えてよい。

No1 排気筒(ステンレス)  
(名瀬市・海岸) 建設後3年

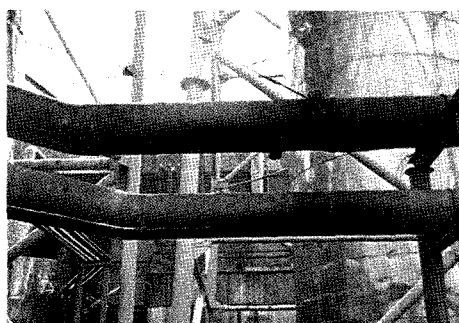
燃料輸送用パイプラインその他に、溶融亜鉛メッキ鋼材が用いられていたが、施工時のメッキ皮膜の損傷部（溶接箇所等）には、亜鉛末塗料が厚く塗布してあり、防錆管理が行き届いていた。（Photo No.2）（49頁参照）

No2 燃料輸送パイプ(亜鉛引き)  
(名瀬市・海岸)

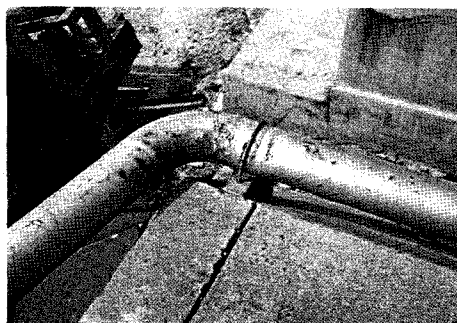
Photo No.3（49頁参照）は、敷設後3年経過した溶融亜鉛メッキ処理の燃料用輸送パイプであるが、可成り発錆している。

No3 燃料輸送パイプ(亜鉛引き)  
(知名町・海岸) 敷設後3年

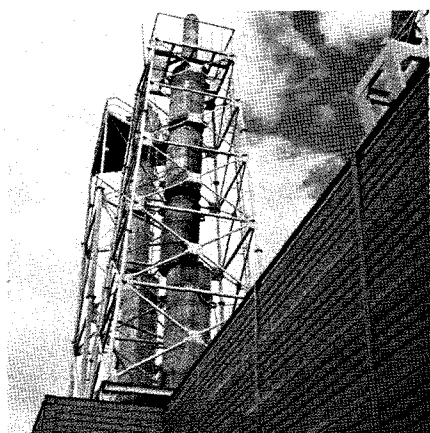
Photo No.5（49頁参照）は、ディーゼル発電機の排気筒にアルマー鋼板を用いた例であり、建設後2年経過したところで、可成りの錆の発生が見られる。

No5 排気筒(アルマー銅板)  
(知名町・海岸から約100m) 建設後2年

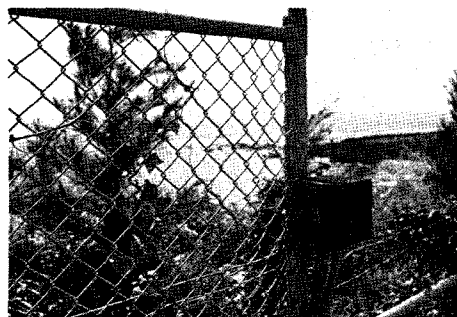
Photo No.4（49頁参照）は、設置後3年経過した亜鉛メッキ処理したフェンスと塗装した鋼板製ボックスであるが、ラフな現場塗装がいかに脆いかが判る。

No4 フェンス(亜鉛引き)  
(知名町・海岸) 建設後3年

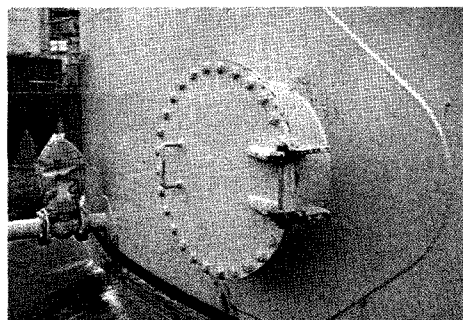
Photo No 6 (49 頁参照) に、再塗装後 2 年経過した燃料タンクの例を示す。

No6 燃料タンク  
(名瀬市・海岸) 再塗装(5回塗)2年経過

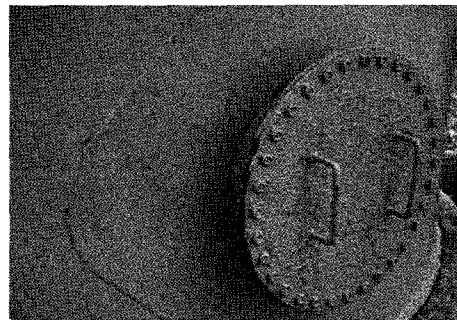
Photo No 7 (49 頁参照), No 8 (50 頁参照) に再塗装後約 6 ヶ月後の燃料タンクの例を示す。

Photo No 7 (49 頁参照), No 8 (50 頁参照) のタンクは、いずれも再塗装後 6 ヶ月経過後の状態であるが、Photo No 7 (49 頁参照) のタンクは建設後 3 年、Photo No 8 (50 頁参照) のそれは建設後 6 年経過しており、塗替は 6 ヶ月前を含めて過去 2 回実施している。

No7 燃料タンク (知名町・海岸)  
建設後3年経過・再塗装(3回塗)6ヶ月

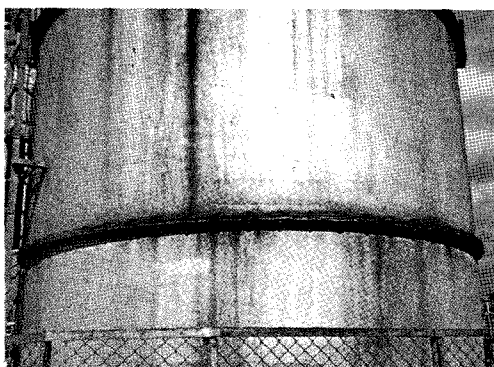
No8 燃料タンク (知名町・海岸)  
建設後6年経過・再塗装(3回塗)6ヶ月

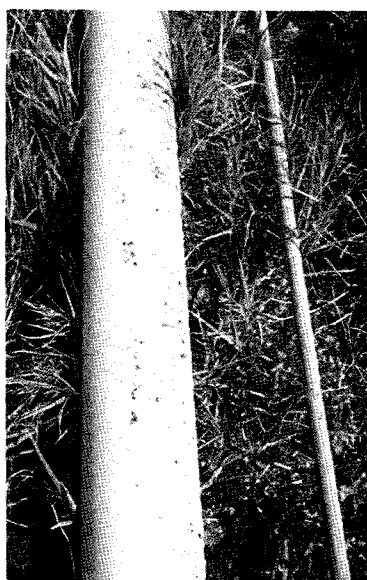
Photo No 9 (50 頁参照) は、敷設後 3 年経過したタール系塗装による燃料輸送パイプの例であり、可成りの発錆が見られる。

No9 燃料輸送パイプ(タール系塗装)  
(知名町・海岸) 敷設後3年

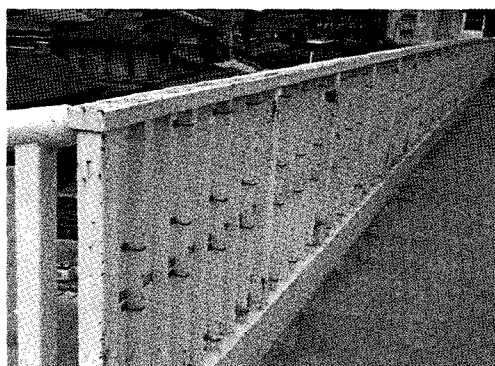
Photo No 10 (50 頁参照) は、建設後約 2 年 6 ヶ月経過した横断歩道橋、Photo No 11 (50 頁参照) は、建設後 9 年 6 ヶ月経過した歩道橋であるが、6 % 厚の帯鋼の一部は腐食によって欠落しており現場塗装の不完全さがよく判る例である。

No10 横断歩道橋(名瀬市・海岸から約200m)  
建設後2年6ヶ月

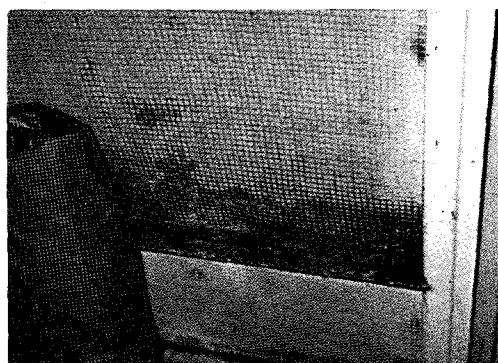
Photo No 12 (50 頁参照) は、ガスタービン格納庫の内側の壁面であるが、塩分を含んだ外気を吸入して空調を実施しただけでも、この程度、錆が発生する。

No12 ガスタービン格納庫内側  
(知名町・海岸) 建設後3年

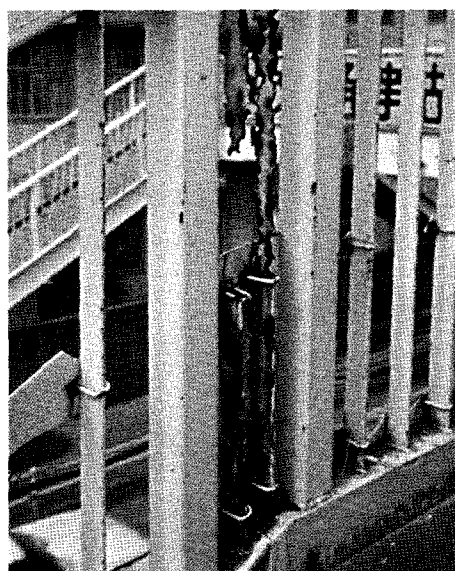
No11 横断歩道橋(名瀬市・海岸から約100m)  
建設後9年6ヶ月・再塗装後5年

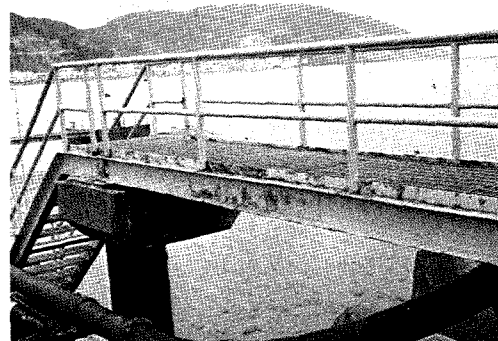
Photo No 13 (50 頁参照) は、海中へ突き出したドルフィンで再塗装後 2 年経過している。

ドルフィンの支柱は、防食ライニングが実施してある。

No13 ドルフィン  
(名瀬市・海岸) 再塗装後2年経過
