## 4. フラクトグラフィーによる破損原因の推定と対策について

本研究は, 本年度持ち込まれたもののうち, 海水汲み上げポンプのシャフト(SUS316), 製紙巻取ロールシャフト(SUS304), 治具クレーンアーム(SS41), ドリル(SKH9)の破損原因解析にフラクトグラフィーによる検討を加えたものである。

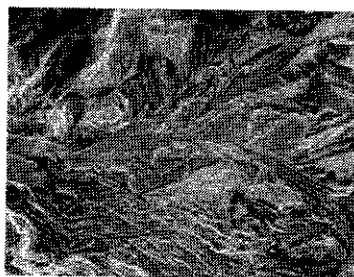
図1. 破断面マクロ

(SUS316)の破断面を図1に示す。このシャフトは海水の浸入を防ぐ様シールされているが, 図1のA部には, 図2のようなSCC破面に見られるファンシェーブトパタ

ーンが観察される。このことから回転曲げ応力下のシャフトに塩水が浸入し, 応力腐食割れを生じたものと考えられる。したがってシールを完璧にする, 材質の変更などの検討が必要と思われる。

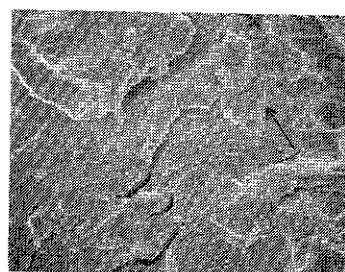
図3. 破断面マクロ

ロールシャフト(SUS304)は外径変化する段部で破損しており, 図3に示すように破面には外周より最終破断部Bへ向かうピーチマークが見られ, A部には図4に示すようにストライエーションマークが観察

以上のことから, 回転曲げ応力による疲労破損と言える。したがって対策としては, 段部のRを十分に大きくする, 面仕上精度を高める, 相対的強度増を計るなど考えられる。

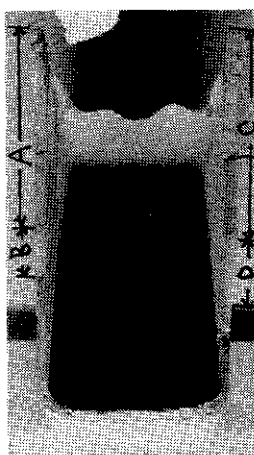
図5. 破面マクロ

示す。図のA部の外側表面から肉厚中心附近まで、また、C部では内側表面から肉厚中心附近まで図6のようなストライエーションが認められ、A～D以外の部分は板厚が小さくなり、また、フラクト観察ではデンプ

模様となっていた。更に、破損品の組織は、他同材に比べ中心部の炭素濃度かなり高く、介在物も確

以上のことから、使用中に加えられる曲げ

応力による疲労により破損したと言える。対策としては、肉厚の増、材質の変更など考慮し、組織的には偏析のない均一なものを選定することであろう。

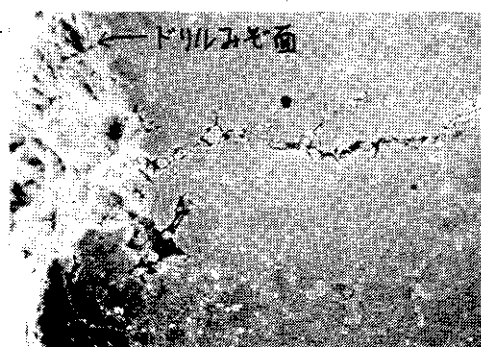
図8. ドリルみぞ面マクロ

切削中破損したものである。熱処理組織に異状は認められなかったが、図8のAのようにドリルみぞ面に研摩痕（斜線部）と異なり、ドリル軸方向に平行な筋が認められ、ドリル

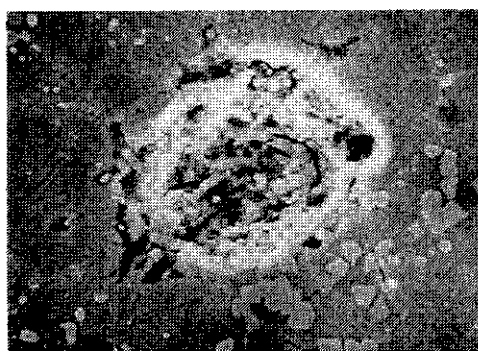
(×2,000×0.75)×0.73  
図9. ドリル断面フラクトグラフィー

断面には、図9のようにドリルみぞ面の筋を起点とするクラックや、図10のように介在物巻込状の部分が多数見られた。以上のことより、ドリル粗材製造工程中何らかの不純物を巻込み軸方向に圧延されたものと考えられ、ドリルみぞ面に現れたこれら不純物巻込部に応力集中を受け破損したと推定される。
