# 県内産刃物の調査研究

浜石 和人・清藤 純一

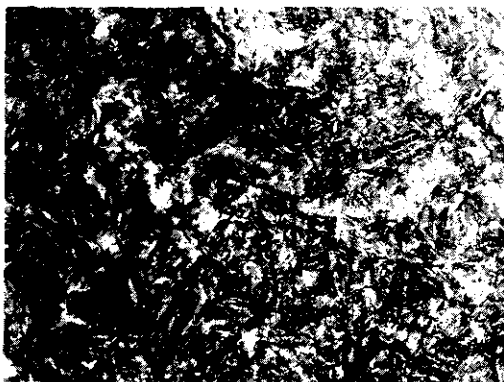
①組織については、全体的にはphoto 1に示す様に炭化物も微細球状なものが均一に分散しており、また焼もどしも良く行われている。しかし、たまにphoto 2に示す様に焼鈍が不十分なためネットワーク状の炭化物の見られるものやphoto 3に示すように組織が非状に荒く、焼もどし効果のないものもあった。これは、白2号を用い加工された包丁であり、photo 5に示す焼割れを生じたものである。

photo 3 白 2 号包丁の組織例

photo 4 に焼割れ部の外観を、photo 3 に組織試験の結果を示す。割れ破面は、銀色を呈しており明に焼割れである。またマルテンサイト組織が粗く針状を呈し著しい過熱と言える。つまり、加熱温度は830℃以上と推定され、温度計器の点検が必要である。

現地の温度計や計測方法の調査を行った結果、温度指示が実際の温度より約50℃低目であった。つまり実際の焼入温度は約880℃であったことになる。現地の温度計の補正を行い白2号の試料を適正温度範囲内で焼入(3分加熱)、焼もどし(180℃×30分)する様指導した。

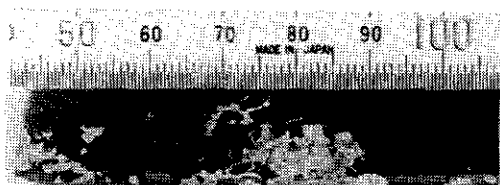
photo 4 photo 3 の包丁  
焼割れ部

温調付鉛バスにて加熱し、水焼入しているが20%程度の焼割れを生じる。材質は白2号である。加熱温度830℃である。

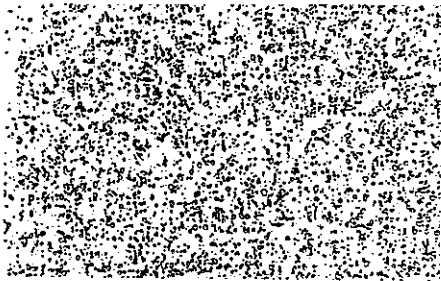
廃却された良好な包丁

焼入温度は両者いずれも適正であるが、photo 6に示す様に残留する炭化物の分布状態が異なる。良品は球状化した炭化物であり、不良品は結晶粒

### photo 6 廃却包丁と不良包丁の組織

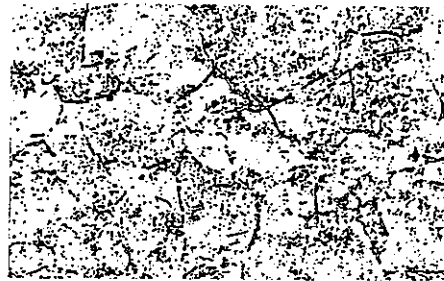
不良品包丁

界に網状炭化物が析出しているの、結晶粒界に溶った割れが発生しやすい。

焼入は適正温度であるが、焼入前の工程に問題があり、火造り温度が高いために網状炭化物が析

出し、さらにこれの球状化焼なまし工程が省略してある。製品の靱性向上には、焼入前の炭化物球状化焼なましを行う必要がある。

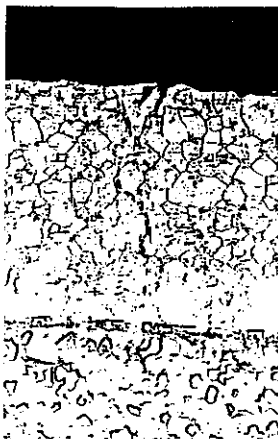
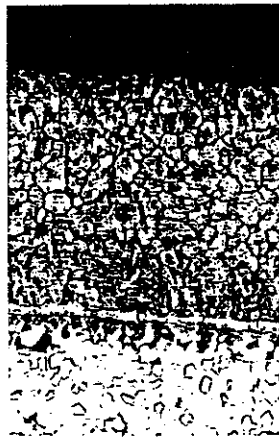
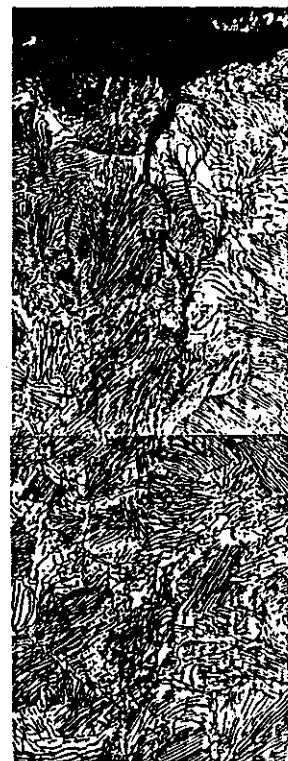
### photo 7 刃材部割れ付近の組織

無 腐 蝕

腐 蝕

刃材部割れ拡大

製造工程は、複合材→火造り→刃材(白2号)脱炭層研削除去→ショットブラスト→生打ち時疵発見である。また、photo 7に割れ部付近の組織を示すが、これは火造りままの組織で、結晶粒界に析出した網状炭化物に沿って割れが発生しているのが解る。また、通常の焼なましで硬さHV 222以下となるが、この場合HV 250前後と高い。

焼なましによる軟化と網状炭化物の球状化を行ってから生打ちを行う必要がある。

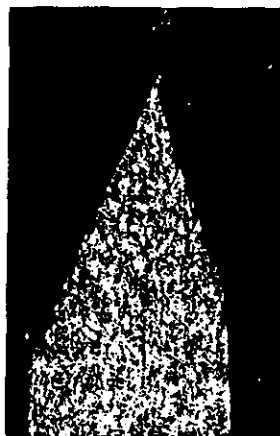
組織試験の結果刃先は腐食されやすい組織であって、硬さもHV 630と低い。更に硬さは刃先より10mmの位置がHV 780で最も高く、20mmの位置ではHV 730と低くなっている。

刃先のへたりは硬さが低いのが原因で、研磨焼けにより焼もどし温度以上に昇温したものである。刃先から20mm以上の硬さが低いのは肉厚のために鉛バス浸漬1分では昇温不足である。また、焼入前の球状化焼なまし若干不足である。

刃 先  
かたさHV 630

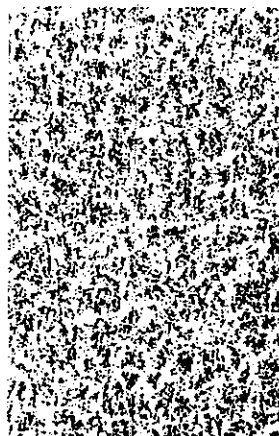
刃先から10mm  
HV 780

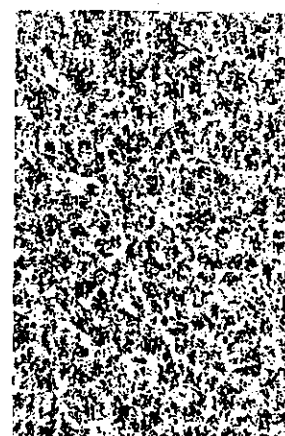
刃先から20mm  
HV 730
