# 各種埋設管の腐食

## — 技術相談事例から —

出雲 茂 人

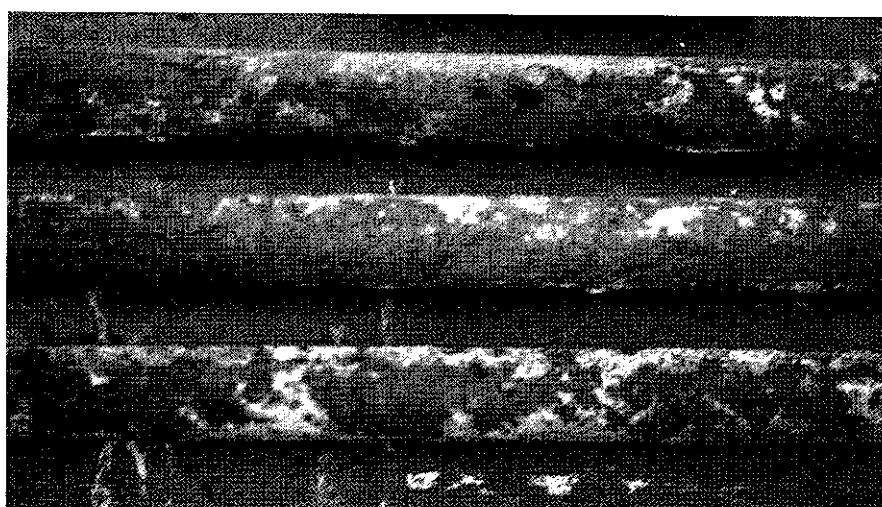
Photo No 2 LPG配管 2年6ヶ月

埋設部の管水平方向の 12 時側（上半分）には亜鉛めっき層が可成り残っていたが、下半分はほとんど全面赤錆に覆われており、水平管の 6 時の

線上にはほぼ一直線に直径8mm～3mm程度までの貫通孔が6ヶ所あった。(photo No.2, No.3)

本事例では、たまたまトイレの床面ということではあったが、トイレの床は合成樹脂製の連続した床材が張っており、上からの漏水は考えられない構造であった。モルタルのかぶり厚さは5cm程度であったが、その他の部分が開放であるのに、モルタル埋設部が密閉状態になっていること、更に腐食が6時側に偏っていることから、モルタル中の塩分の影響もさることながら、酸素濃淡電池の形成による腐食が主因であろうと判断した。

当該集合住宅は、ある団体の職員宿舎であり、同一図面による施工で本県内だけでも10棟以上あるとのことで、早急に全棟にわたる試掘調査を勧めた。

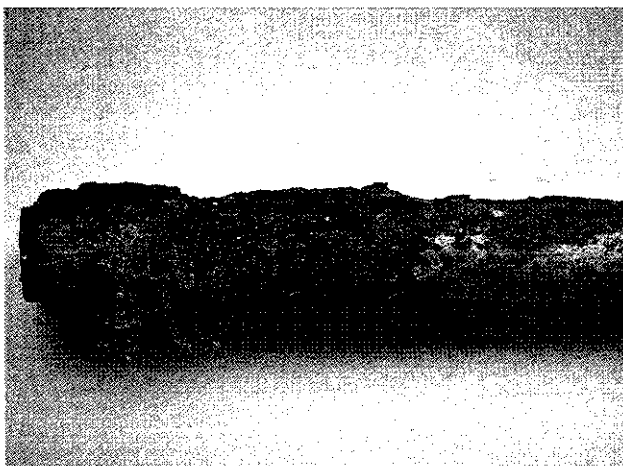
Photo No 4  
給湯管 7年 外面スケール

持ち込まれた腐食部分は、SGPW25Aである。試掘による調査では、約70mの配管系のはほとんどが試料(photo No.4)と同様に腐食しているとのことであった。

本事例では、地中埋設であるにも拘らず、保温性にのみ注目し、防水性をはじめ防食に対する配慮に欠けていた点が指摘される。

グラスウール・ジュート巻きの系は、保温性には優れているが、耐水性は期待できない。かえって水分を保留し、どちらかといえば配管は恒に濡れた状態にあったと考えられる。埋設環境の土壌に関する情報が不足していて断定できないが、山間部での造成地であることから、異種土壌の混在が予想される。

以上のことから、たとえマクロセルの形成があったとしても、防水性のよい被覆材が使用されていたなら、斯る早期欠陥は起きなかったといえる。

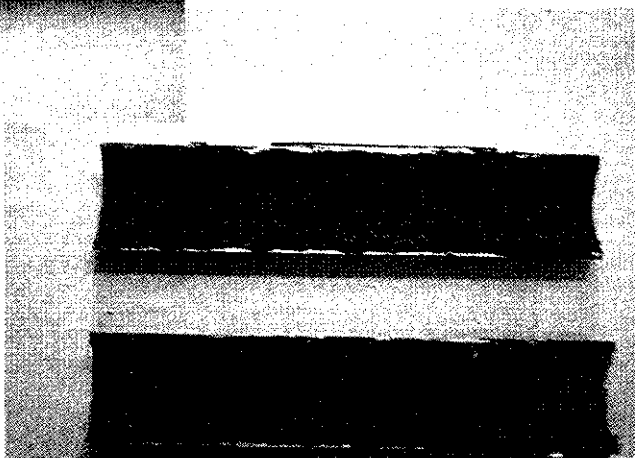
Photo No 5  
給湯管 7年 内面スケール

管内面のサビ層(スケール)の状態をphoto No.5に示す。

管内面のスケールについては、用水中の鉄イオン等が沈着して形成されたものと考えられ、スケールの直下は、酸素不足でアノードとなり易く、内部からの腐食の進行を促進している。

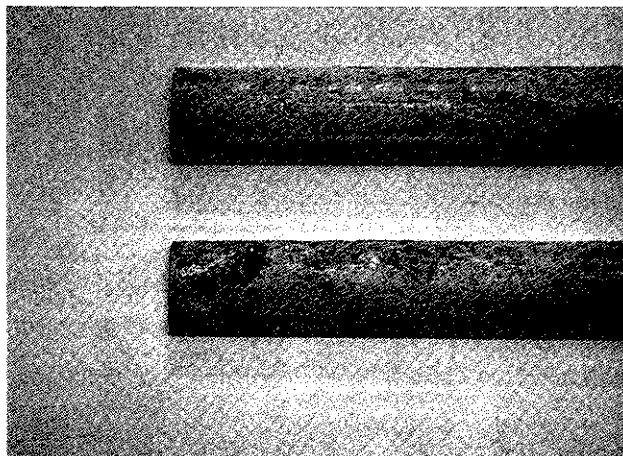
Photo No 6  
給湯管 7年 外面スケール除去

これらのスケールを酸洗によって除去した後の管外面および内面をphoto No.6, No.7に示す。

外面の腐食部の形状は、長径約20mm、短径約8mmの貫通孔および貫通には到っていない皿状腐食部が多数観察された。

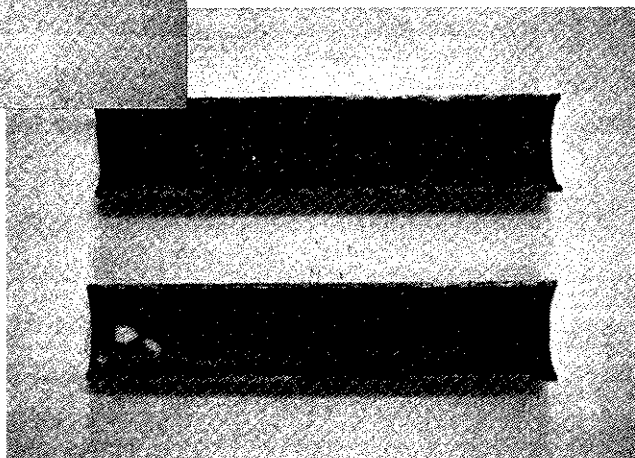
Photo No 7  
給湯管 7年 内面スケール除去

内面は、スケール直下に孔食が可成り進行しているが、いまだ貫通には到っていない。
