## 木造家屋の含水率及び劣化状況調査（I）

— 建築後100年以上経過した住宅の例 —

森田 慎一\* 恵原 要\*\*

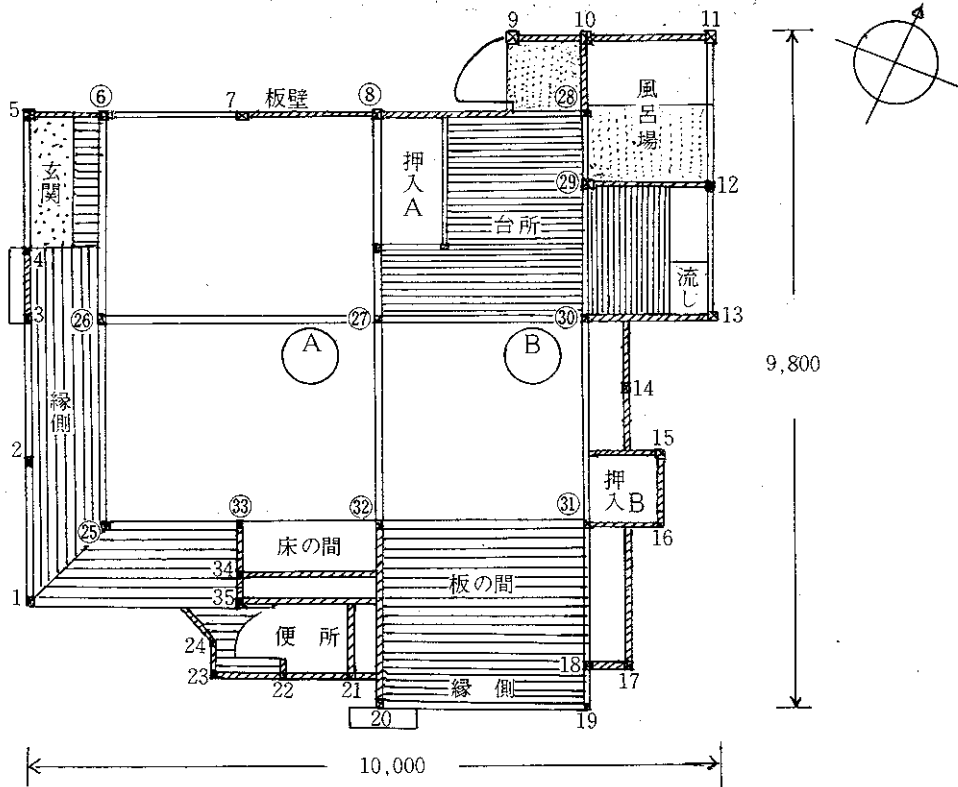
図-2 調査時の間取り

クリート等によって閉ざされていた。躯体を支える柱は図-2に番号付けしたように35本と推定された。このうち、マル印を付けた11本は12cm角、残りは10.5cm角であった。

まず目についたのは風呂場周辺のシロアリの害であった。No-11、28の柱や出入り口の下枠などはボロボロになっており、風呂場の木製サッシも被害を受けていた。これは、改築の際に床下をコンクリートや石でふさいで通風が全くない構造にしてしまったために起きた被害ではないかと思われる。天井裏にまで蟻道が達しているのが観察された。

腐朽については、床下部材や風呂場の扉、押入Aの合板の下の部分などに白い菌糸の生育がみられた。また東側の流しの排水口付近の壁板や、側溝の泥を上げたものが束石を覆っていた柱（No-16）など、常に水分に触れていたと思われる部材は腐朽の程度が著しかった。

測定結果を表-2に示す。測定値に多少のバラツキはあるが、だいたい床面から高いほど含水率は低下しており、床付近の平均（No-28を除く）が16.7%であるのに対して1mの高さでは15.4%、鴨居直下では14.8%であった。正常な場合、含水率15%前後で平衡に達しているものと思われる。No-28～30及び35など、いわゆる水まわり付近の柱の床面付近は含水率が特に高くなっており、とりわけシロアリの被害の著しく見られたNo-28では、35%以上の値を示した。柱の位置（方角）と含水率との関連は、あまりみられなかった。これは家全体特に南面の日当たりがあまり良くないことが影響しているものと考え

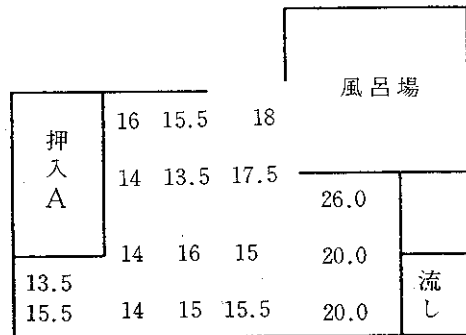
図-4 台所フローリングの含水率分布(%)

台所のフローリング表面の含水率分布は下図-4の通りである。

風呂場入り口及び調理場付近の含水率が高く、水まわりから遠ざかるほど低くなっている。東面の日当たりが悪いため水まわり近くでは水分の乾燥が遅れ、絶えずこのような高含水率になっていたものと思われる。風呂場入り口付近のフローリングには、腐食によると思われるくぼみがみられた。
