### 3.9 錆止め塗料が溶接継手に及ぼす影響 (完)

黒 木 季 彦  
森 田 春 美

### 3.10 4-6 黄銅の腐食に関する一考察

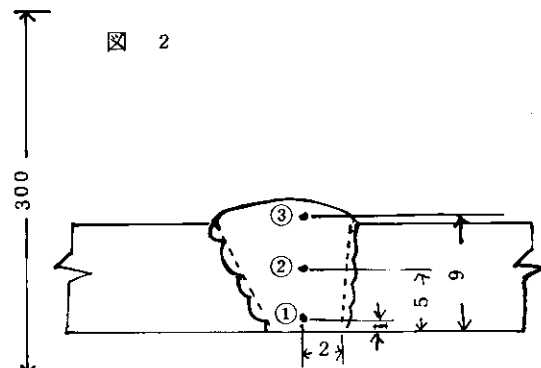
又溶着金属をミクロ観察した位置を図2に示す。左右の位置はレ型開先の為に中心部が判明しにくく鉛直側ルート部より約2 mmとした。

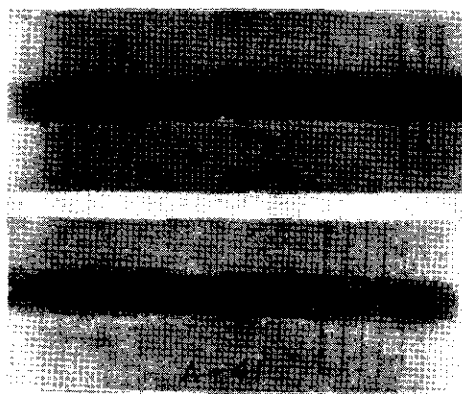
写真 3

X線透過検査については、溶接完了後裏当て金を削除したのち撮影したのであるが（写真3・4）JIS（Z3104）の等級分類によると4級が2枚、2級が1枚で、あとの29枚は1級であった（写真濃度2%）。予想したスラグ巻込みや当然内在しているであろうブローホール等は意外に少なかった。

（最も欠陥が多かったA材のXray写真）

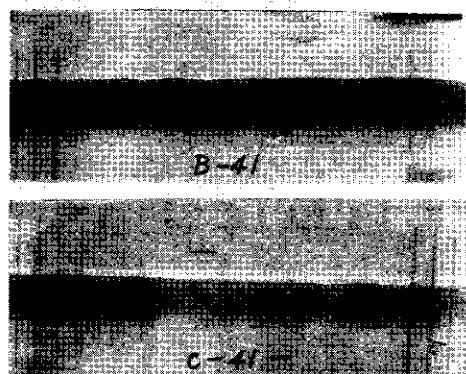
写真 4

（欠陥の少ないC材のXray写真）

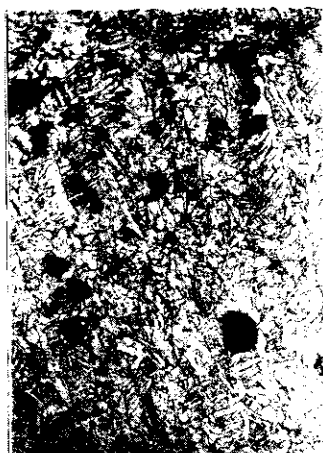
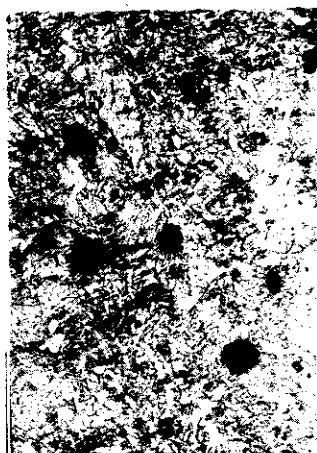
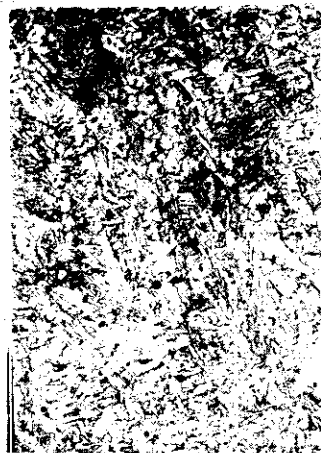
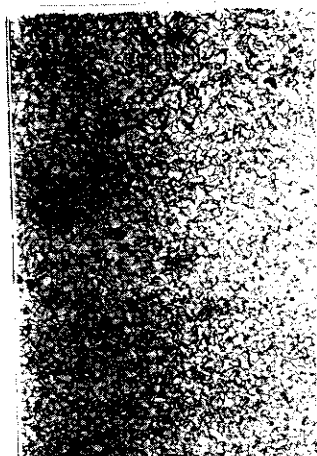
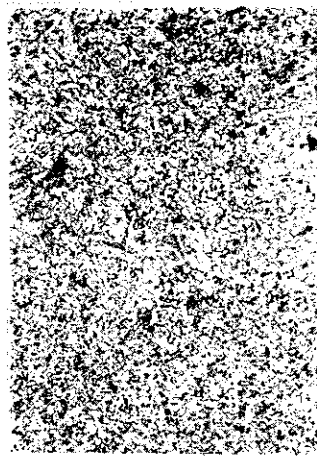
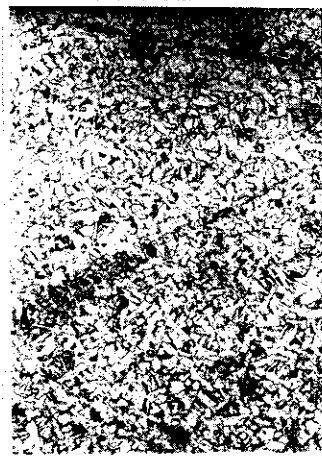
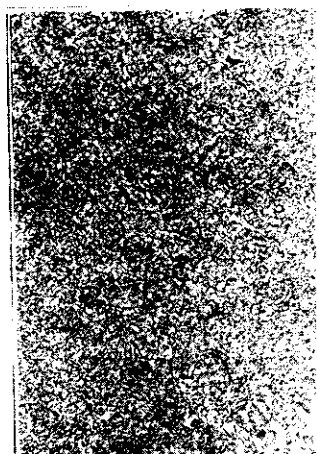
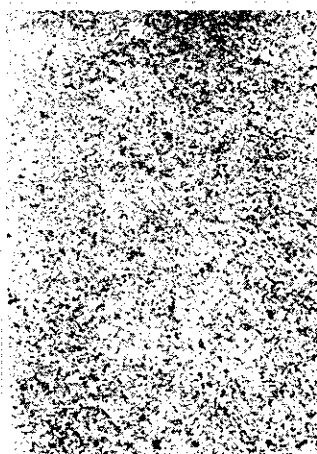
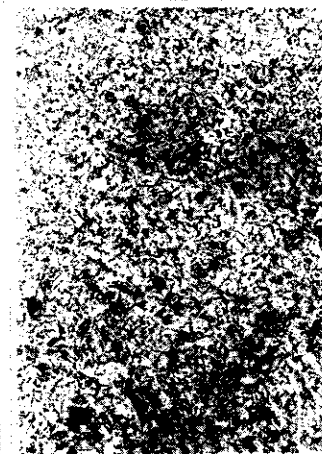
写真 5

前述したように意外に欠陥が少なかったので溶着金属のミクロ観察したのが写真5、写真6である。又検鏡位置は図2のとおりであるがいずれも①-②-③は多層盛溶着金属の典型的な組織がみられる。無処理のD-1材は最終層に若干の微小ブローホールがみられる程度であるが、A・B材の最終層（ビード表面下0.5～1.0mm）部分に可成りの酸化物（非金属介在物）スラグ巻込み状のもの及びブローホールが観察され、C材においてはこれらの欠陥が少ない。これで見るとおり上層部にブローホールなどの欠陥が集中しており一層目に発生したであろうこれらの欠陥が二層三層と累層することで逐次上層部へ浮上していった結果と考えられる。

- (1) 屋外構築物、鉄骨などの溶接の際、サビ止め塗装部材の溶接は多層盛溶接を行えば継手強度に影響はないと思われる。塗料の種類としては、A剤つまり主要塗膜形成要素がボイル油を使用したものは、欠陥が発生し易いので、B剤、C剤いづれかに限定すべきであろう。
- (2) 重要部材の溶接の際には多層盛した余盛を削除すれば、溶着金属中の微小な欠陥(ブローホールなど)も除去されて塗料の影響は全て無くなるものと考えられる。
- (3) 錆の発生した部材の溶接では欠陥発生は左程心配されないが、引張強度と伸びが若干低下しているので、重要部材の溶接の際には充分サビ落とし清掃を行なうべきであろう。
