## CCA処理材の耐海虫性試験

山田 式典

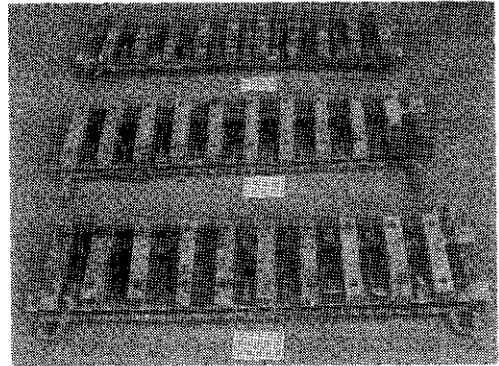
写真2 3年経過時の試験材

3年経過後における試験材の被害については、表2、及び写真2~写真6にみられるとおりである。

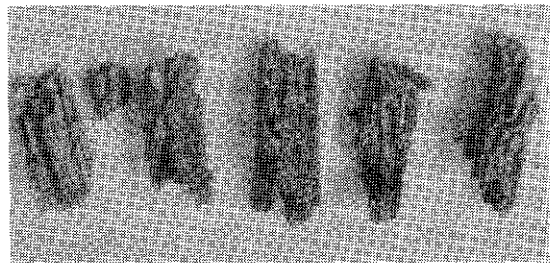
写真3 未処理材の食害

未処理材の被害については、スギ、ヒノキ、ベイツガともにキクイムシ、フナクイムシによる食害が激しくほとんど回収不能でわずかに固定ボルトの部分に残っているにすぎなかつた（写真3）。また、未処理材のみを設置した、イタジイ、ベイツガについては、まったく回収出来なかつた。1年目、2年目の経過については、観察出来なかつたが、残った未処理材の状況から、海水中へ試験材の投入後、比較的早い期間から海虫による食害

を受けていることが推察されることから、針葉樹、広葉樹ともに未処理の使用は海虫の被害が相当あるものと考えられる。

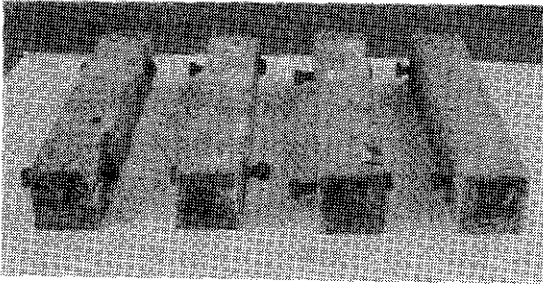
写真4 処理材の被害状況

薬剤注入材の被害については、その被害の程度は、比較的軽微であり、今回、目的としている比較的短期的な用途については、現行のCCA加圧注入材で十分に使用に耐えるものと考えられる。

(1) スギ、ヒノキ、ベイツガの3樹種については、表2にみられるように、ほとんど等級3までの被害であるが、ヒノキの食害が最も大きい傾向がみられるが、材の強度を左右するような被害までには至っていない。

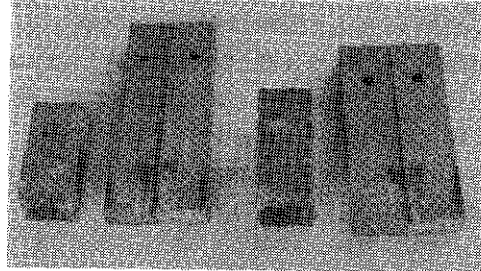
写真6 フナクイムシの食害孔(縦断面)

(3) 食害されている材についてみると、材中深く食入しているのはフナクイムシであり、キクイムシについては、木口部分わずかな範囲である。食入されているものについても材中50mm以上侵入されているものはほとんどがヒノキ材であり、その数も1個と少く、材を切断してみると薬剤の比較的浸透不良部分を食害していることが認められる。（写真5、6）

(3) ヒノキについては、薬液の浸透に多少問題があると考えられるので、注入処理に当っては細心の注意が必要である。特に、水中にあっては、陸上よりも薬剤の溶脱が考えられるので注意する必要がある。このことはいずれの樹種についても同様であると考えられる。
