誤動作対策支援システムの開発

電子部 ○尾前 宏

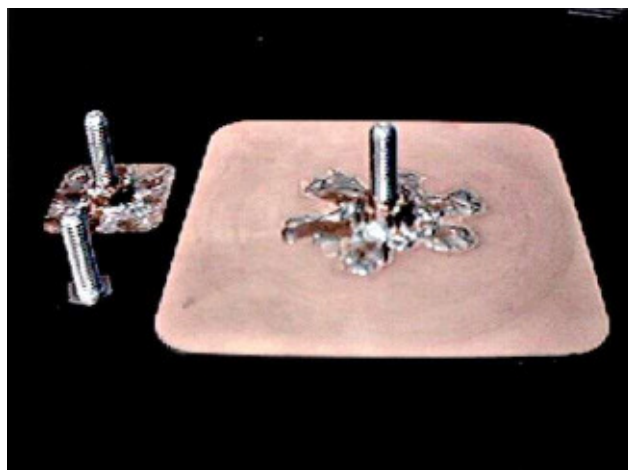
図3 放電プローブ群

このため小型の水平結合板として、1辺9cm、3cm、1cmの正方形のもの（以後、9cm角プローブ、3cm角プローブ、1cm角プローブと表記する）を用意した。プローブの外観を図3に示す。供試体へ放電させるため、木製の箱（以後、試験ボックスと表記）を用意し、その中央部に放電ガンを上向きに固定し上蓋を閉じる。上蓋には、中心部に放電プローブを放電ガンに取り付けるための穴と、XY座標を示す1cm間隔の升目が書いてあり、試験を行う際は、上蓋中心部に放電プローブを取り付け、供試体に対して下から放電させる。放電させる位置を変える場合には、升目に沿って、作業者が手動で供試体の位置を変える。

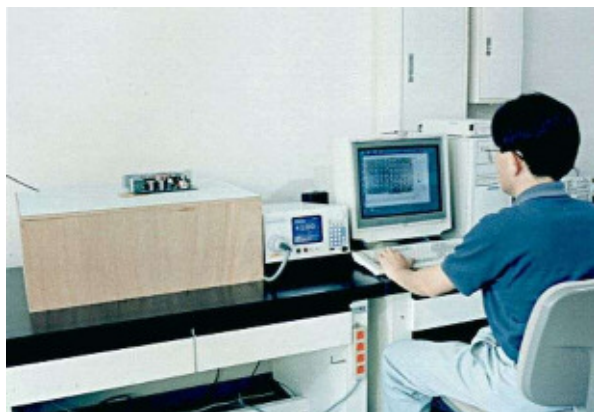
図2 システム全体写真

システム構成を図1に、システム全体写真を図2に示す。本システムの試験方法は、通常、国際規格で定められている水平結合板への接触放電試験を元に、水平結合板のサイズを小型化して、放電ガンの先端に取り付け、供試体の一部に局所的に放電させ、各ポイントでの誤動作電圧や、誤動作現象を記録し、誤動作分布などを解析する方法である。
