## 木材塗料の耐候性試験

素材開発部 中村 俊一  
 環境保健センター 仮屋園 広幸  
 山佐木材(株) 有馬 宏美

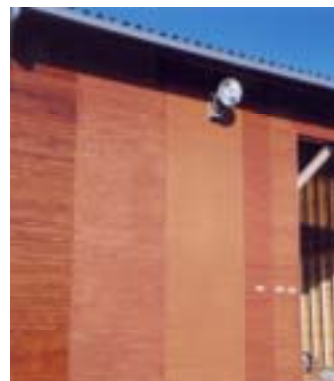
図1 試験した建物

平成9年11月に肝属郡高山町に建てられたスギ材が外壁の建物へ表1に示すA～Hの8つの塗装工程で塗り分けた。（図1）

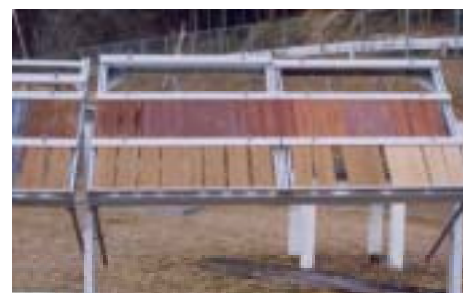
図2 試験に使用した暴露架台

並行して試験片を工業技術センターにある南向きで傾斜角が45度の暴露架台（スガ試験機(株)製OER-PG-1）に取り付け（図2）、1.5年間屋外に暴露した。経年変化は色の变化の他に吸水度やマス目試験による塗膜欠陥の発生具合から調べた。吸水度は試験片中央に水1mlをスポイトで滴下し、1分後

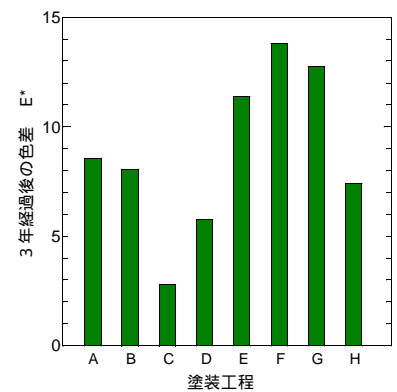
図4 塗装工程と色差

次に3年経過した建物の色の变化を塗装工程で比較したものを図4に示す。

最後に、試験片について塗装工程別に色差, 塗膜欠陥, 吸水性を比較したものを図5に示す。図4図5から工程により耐候性に違いがみられた。
