基礎パッキンによる床下環境改善効果

木材工業部 日高富男，森田慎一

Effect of the Use of Base-Packing Metal on the Environmental Conditions at under Floor of the House

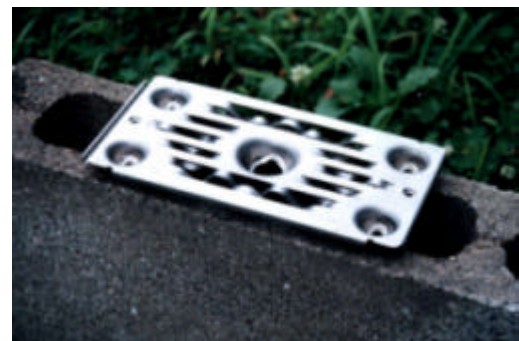
図 1 使用した基礎パッキン

供試した基礎パッキンは、SUS304 鋼板の一体プレス成型品で、寸法は幅 100mm、長さ 200mm、厚さ 15mm である。図 1 に示すように板状と半球形の波形の異なるバネが組み合わされた形になっている。

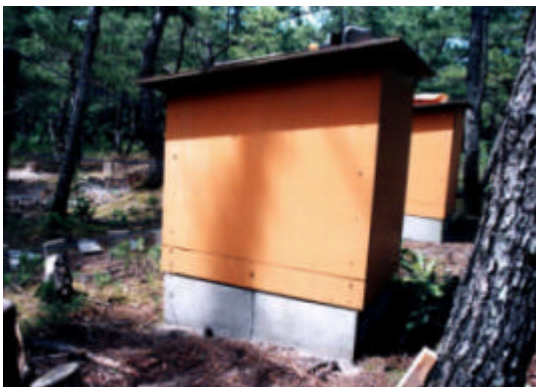
図 3 試験ハウスの外観(1997年 4月)

いずれの試験体も、布基礎はブロック 2 段重ね（高さ 40cm）で間口 80cm × 奥行 60cm の寸法とし、ブロックの

表面をセメントで固めた。土台及び柱材にはスギ 105mm 角材を使用し、布基礎と土台の間に基礎パッキン 6 枚をアンカーボルトの位置に挟みナット 6 本で緊結した。

基礎で囲まれた地面の中央付近には、シロアリ誘因のためのマツ杭 (30 × 30 × 350mm) をそれぞれ 3 本ずつ打設した。

室内最低高が 60cm になるように柱を立てて、屋根は南側に片流れ勾配とした。床は土台の上にコンパネを置き、外壁と屋根には、厚さ 12mm のカラーコンパネを用いた。床の中央から床下中空に温湿度センサー (株) ティアンドデイ製おんどとり RH) をぶら下げて温湿度データを収集できるようにした。図 3 に試験ハウスの外観を示す。

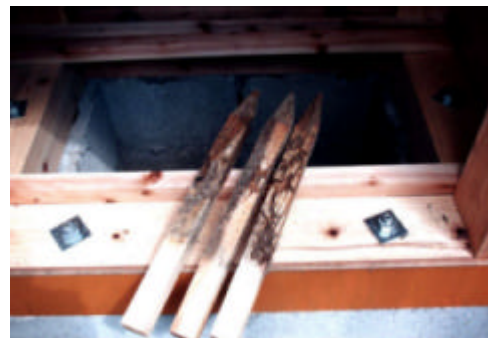
図 4 誘蟻杭の被害状況観察 (1997年 9月)

床下中央の地面に打設された誘蟻杭への、シロアリの誘因状況の経過及び被害状況を表 1 に示す。また設置半年後の 1997 年 9 月調査時の誘蟻杭の外観を図 4 に示す。

パッキンの有無に関わらず、設定半年後の最初の観察時から、全ての試験ハウスの誘蟻杭に、イエシロアリによる被害が認められた。これは試験地のシロアリ活性が高いこ

とを示している。その後の調査でも、イエシロアリの床下誘蟻杭への食害とシロアリの存在が確認されたが、何れの試験ハウスでも土台へあがる蟻道は確認されなかった。

また、対照試験ハウスの床下に埋められた誘蟻杭表面にはカビの発生が認められ、水分を多く含んでいることが推察された。

対照試験ハウスの床下誘蟻杭は、杭の地上部にもシロアリの食害が観察されたが、基礎パッキンを使用したハウスでは杭地上部への食害は認められなかった。
