太陽エネルギー制御遮熱塗料の研究

- シラスバルーン塗料の遮熱性能 -

素材開発部 中村俊一

実際の建物屋根の改装工事現場を使用してシラスバルーン塗料の遮熱性能を調べた。塗装前と塗装後の建物内部や外部の温度を測定し、その推移を調べた結果、建物内部の温度低下と建物中央部の温度のばらつきが小さくなり、遮熱効果を確認することができた。

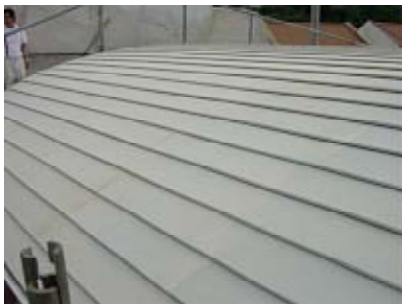
図7 シラスパルーン塗料1回目 塗装後の状態

試験と塗装工事の日程表を表1に示す。表中の窓の項目については閉は戸を1日中閉じ、開は午前9時から午後5時まで開けていたことを示す。また、塗装工程を表2に、施工面状態を図7～図9に示す。

工 程	使用した塗料	塗装方法	所要量
下塗り	水性プライマー (K社製)	1回エアレス塗り	0.21kg / m ²
中塗り	シラスパルーン塗料 (L社製)	2回エアレス塗り	0.91kg / m ²
上塗り	シリコン樹脂白色塗料 (M社製)	1回エアレス塗り	0.18kg / m ²

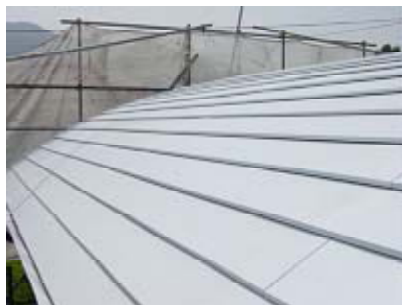
図8 シラスパルーン塗料2回目 塗装後の状態

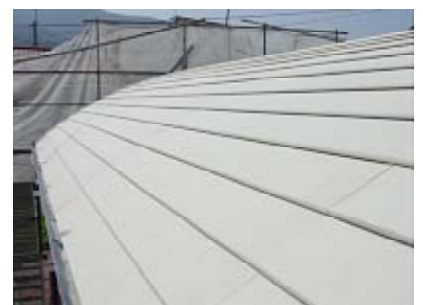
図9 上塗り塗装後の状態
