在来軸組工法用耐力壁へのCLTの適用

Application of Cross-Laminated Timber to the Bearing Wall Used for Conventional Wooden Framework Construction Method

CLT（直交集成板）の特徴の一つである高耐力・高剛性を活かし、在来軸組工法用耐力壁の面材に利用することで、高耐力壁（壁倍率5倍相当）を開発することを目的とした。まず、二面せん断試験および簡易試験体による面内せん断試験を行い、CLTの方向、接合具、接合間隔および真壁・大壁の違いによる接合性能を比較し、各仕様で実大サイズでの耐力推定を行った。その結果、CLTは強軸を高さ方向とし、接合具はCN90釘で120mm間隔打ち大壁とすることで目標とする耐力を達成できることが予測された。この仕様で作製した実大サイズの試験体で面内せん断試験を行い、短期基準せん断耐力を求め、目標とする耐力を有することを実証した。

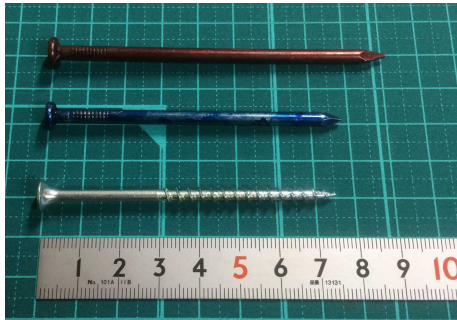
図2 使用した接合具
(上から CN90, CN75, コーススレッド)

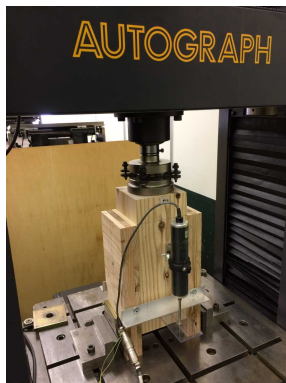
試験は精密万能試験機 ((株)島津製作所製, 最大能力100kN) を用いて, 単調加力を実施し (図3), 得られた荷重-変位曲線をもとに完全弾塑性モデル解析を行い, 短期基準接合耐力を算出した。

図3 二面せん断試験

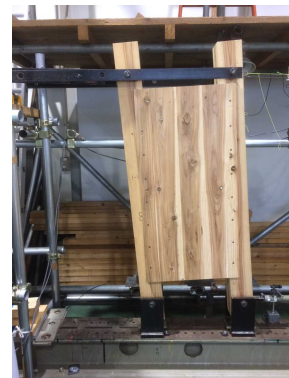
試験は面内せん断装置 ((株)島津製作所製油圧シリンダ, 最大能力50kN) を用いて, 見かけのせん断変形角1/450, 1/300, 1/200, 1/150, 1/100, 1/75, 1/50radを目標に正負交番繰り返し加力を実施し (図5), 得られた荷重-変位曲線をもとに完全弾塑性モデル解析を行い, 短期基準せん断耐力を算出した。なお, 加力部および柱脚は, 穴あけ部にボルトを通して固定しているため, ピン固定となっている。

図5 面内せん断試験

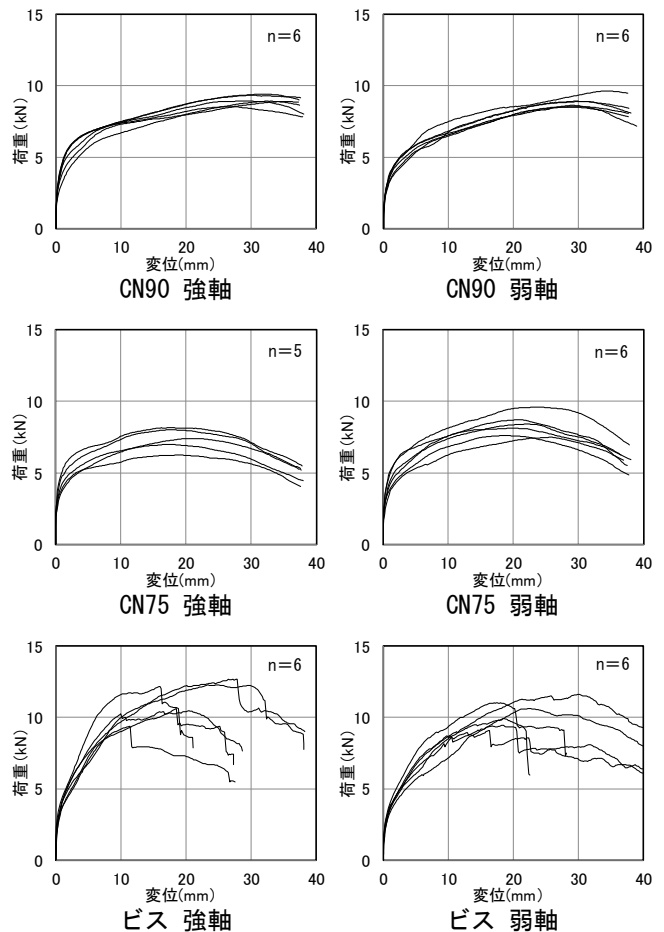
二面せん断試験により得られた荷重-変位曲線を図8に示す。どの試験体においても、接合具の頭部のCLTへのめり込みと胴部分の曲がりが生じており、ビスのみ胴が破断を起こしている試験体があった。

図8 荷重-変位曲線

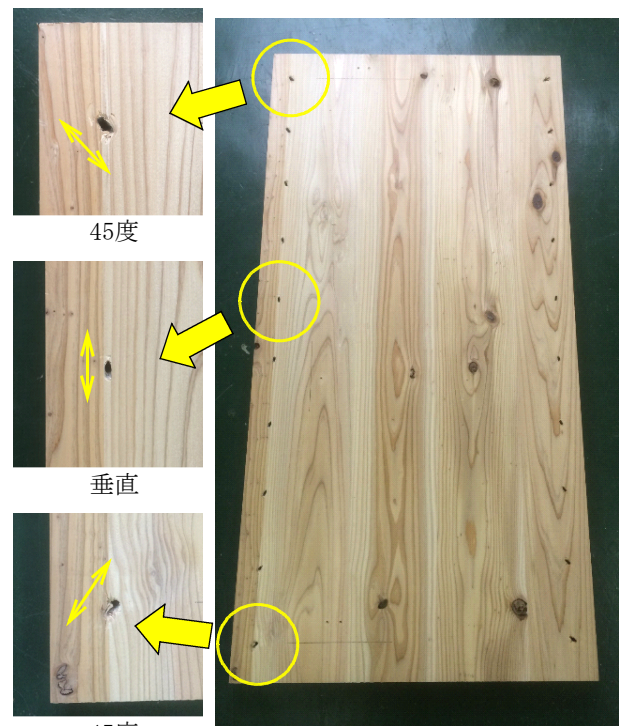
試験終了後の試験体を解体し観察を行ったところ、柱材および面材に破損は全くなく、接合具によるめり込みが生じていた。めり込み跡は、面材の鉛直方向中心部で垂直に拡がっており、上下に移動するにつれて徐々に45度の角度に傾いて拡がっていた (図10)。

図10 面材へのめり込み跡

試験結果をもとに算定した結果を表4に示す。短期基準せん断耐力を決定する4つの耐力のうち、全ての仕様において、終局耐力による値(靱性の評価)が最も低く、短期基準せん断耐力の決定因子となった。面材へのめり込み跡および二面せん断試験の結果から、強軸試験体のほうが高い耐力になると考えられたが、本試験における強軸と弱軸が比較できる条件(大壁・CN90・100mmピッチおよび大壁・ビス・100mmピッチ)では、わずかではあるが弱軸試験体のほうが高い耐力となっていた。この結果については、2層目ラミナの繊維方向の影響や、二面せん断試験と面内せん断試験とでせん断力の向きが異なることが要因として考えられる。

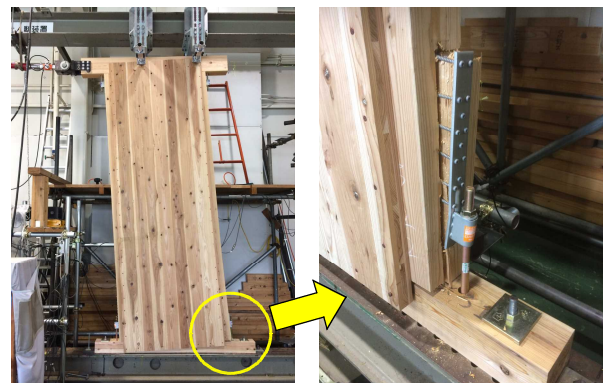
図12 試験後における試験体の様子

図12からわかるように、変形角が1/15radに到達する前に柱脚のホールダウン金物固定部から軸材の破壊が生じた。面材のCLTが高耐力であることから、面材と軸材とのバランスが取れなかったことが原因だと考えられ、軸組を強化する必要性が明らかになった。この3体の算定結果を表8に示す。

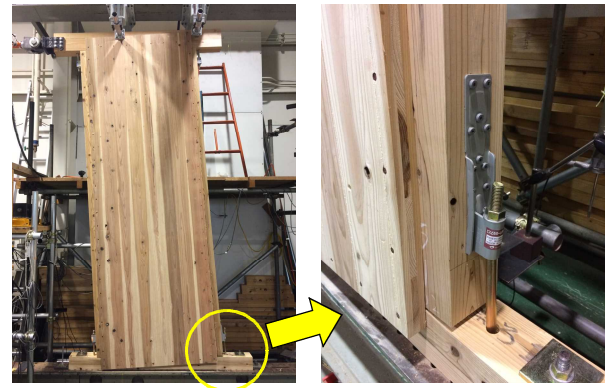
図15 試験後における試験体の様子

ホールダウン金物の強化によって, 供試した3体とも変形角が1/15radに到達するまで破壊することなく試験が完了できた。この算定結果を表9に示す。

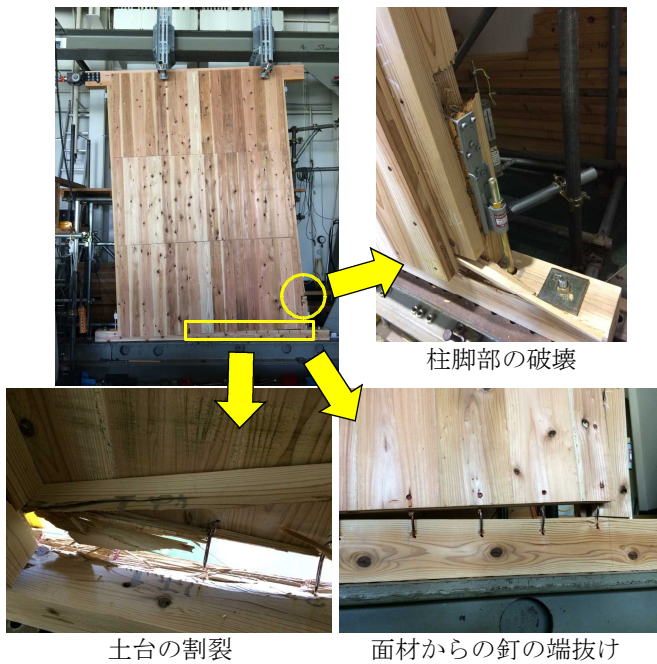
2m試験体では1m試験体でも生じた柱脚の破壊と同時に, 1体では土台の割裂が生じ (図17左下), また別の1体では面材からの釘の端抜けが生じた (図17右下)。これもやはり面材に対する軸材の強度不足が原因であると考えられるため, CLTのような耐力・剛性の高い材料を面材に用いる場合には, 120mm角柱材の利用が望ましい。なお, この3体の算定結果は表10のとおりで, 壁倍率は2.8であった。

土台の割裂

柱脚部の破壊

面材からの釘の端抜け

図17 試験後における試験体の様子
