### 3. 3 高速度鋼製リーマの割れについて

#### 概 要

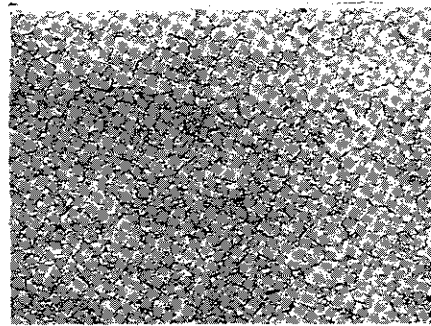
顕微鏡下の割損品の状況とそのオーステナイト粒をPhoto3～5に示すが炭化物の溶融、粒界の酸化を認め割れは酸化した粒界に沿って進行している。又残留炭化物量も少なくオーステナイト結晶粒も異状に大きく（分割法による粒度3～4）著るしい過熱燃焼組織である。参考として正常な焼入によるオーステナイト粒をPhoto6に示す。

Photo 6,  $\times 400$ , 5%Nital  
正常な焼入結晶粒
