## 5. 金属材料および塗膜の大气腐食

### —— 塩 害 調 査 ——

出雲茂人・渡辺芳憲

#### 1. 調査の目的

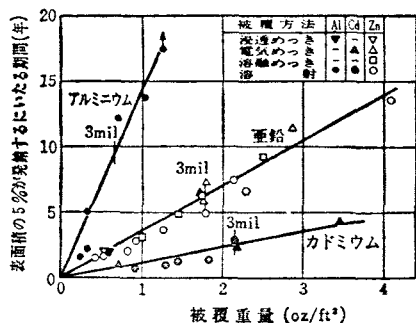
図3 金属被覆鋼の寿命と被覆重量との関係  
(ただし被覆重量は片面に付着している重量)

亜鉛は鋼に対しその電位が卑である故に犠牲陽極として働き, アルミニウムは一般に鋼よりも貴な電位を示し, 犠牲陽極として働かない。しかし被覆の不連続点で生じた腐食は, 不連続点が短期間のうちに, 錆によってふさがれる結果停止し, 長期間にわたって腐食が広がらないという特徴があり, 今後このアルミニウム被覆
