## 木造家屋の含水率及び劣化状況調査（I）

— 建築後100年以上経過した住宅の例 —

森田 慎一\* 恵原 要\*\*

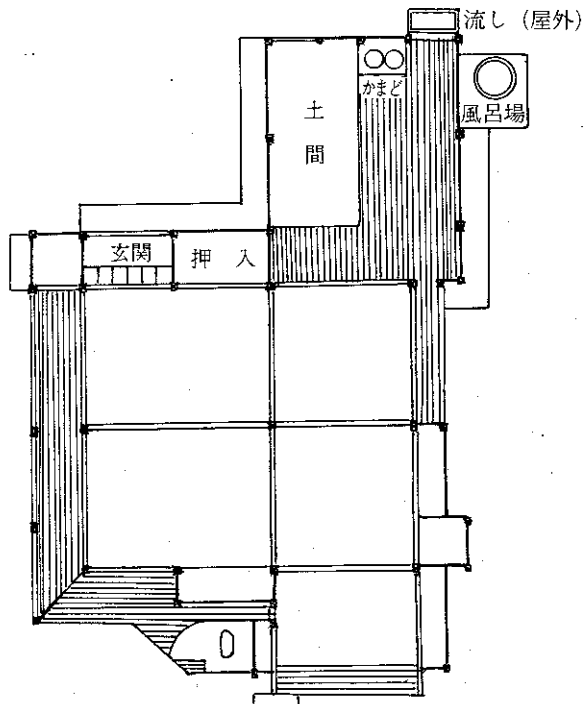
図-3 昭和39年以前の間取り

たものだということで、建築後約100年は経過しているものと判断される。現在の所有者が購入したのは昭和11年のことである。調査時の間取りは図-2に示すとおりであるが、昭和11年当時は図-3のようになっていた。図-2の状態に改装されたのは昭和39年のことであり、貸家とするための改造であった。以後20年間はほとんど手を加えることなく、今回の調査（昭和59年4月24日）の2日前まで借家人が住んでいた。

床下は、つか柱の上に大引、根太、床板が乗った構造で、つか柱の高さは地面から50cmあった。床下は家の西面（玄関以外）、南面の全面及び東面の南半分では完全に外気と通じていたが、改装された北面の全部と東面の北半分（風呂場と台所の部分）及び玄関では壁板やコン
