## 鑄造加工部品の外観検査に関する研究

生産技術部 ○上 菌 剛

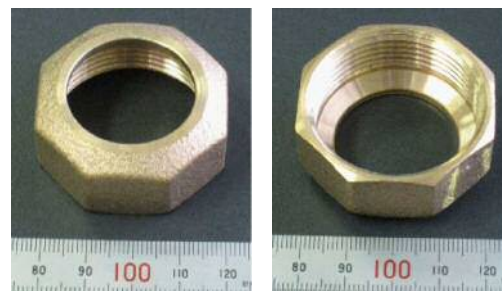
外表面 内側加工面  
図1 鑄造加工部品（ナット）

サンプルの鑄造加工部品（図1）は、形状が8角形で、外側の表面に見える素地は砂型を転写した梨地になっており、内側は切削加工により鏡面部分とねじ山が形成されている。発生する不良は、ピンホール、へこみ、こぶ、素地荒れ、カケ等がある。実験サンプルは、外表面検査用として製造現場で不良と判断された37個の不良を用い、また内側加工面用としてサンプル内面に擬似的なピンホール（直径2mm, 1mm, 0.5mmの貫通穴）の不良を作り込んだサンプル1個を用いた。

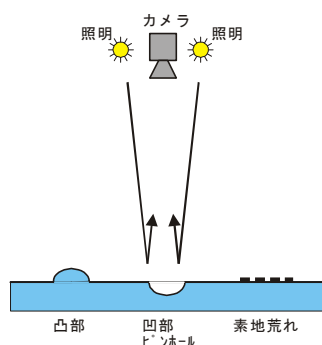
a) 外表面

外表面は、8角形の平坦な1側面について検討を進め、その結果を残りの平面に展開することとした。照明は落射照明を用い、サンプルからの正反射がカメラに入射する明視野受光で撮像した（図2 a）。

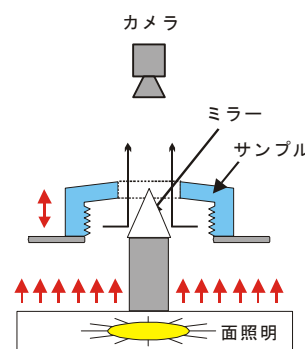
b) 内面

内側加工面の撮像は、ミラーを用いて反射像を撮像する構成とした（図2 b）。照明は偏りのない光とするために面照明を用い、下方から照射する構成とした。カメラは上部に設置し円錐ミラーに写り込む像を撮像した。取得した画像において、ミラー頂点部から一定距離の同心円上にあるすべての画素を、円から線分に座標変換した。サンプルを移動させ、ミラーに写り込む画像を1ドット分ずらして、同様の座標変換をすることを繰り返して、得られた複数の線分を順番に並べることで内側加工面の平面画像を得た。

図2 撮像方法

取得した画像において、ミラー頂点部から一定距離の同心円上にあるすべての画素を、円から線分に座標変換した。サンプルを移動させ、ミラーに写り込む画像を1ドット分ずらして、同様の座標変換をすることを繰り返して、得られた複数の線分を順番に並べることで内側加工面の平面画像を得た。

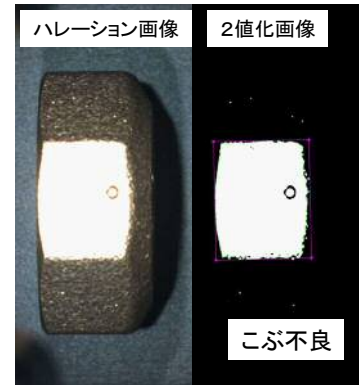
図3 ハレーション画像と2値化画像

代表的な不良の撮像結果について、ハレーション画像と対象面のみを抽出した2値化画像を図3に示す。2値化画像は、明度を基準に一定の閾値でハレーション画像を2値化した結果である。不良判別の方法として、2値化画像の白色部分について①最大領域の面積、②その他の面積、③輪郭長さ、④長辺長さ、⑤黒い部分の5項目の特徴量で判別を実施した。5項目の内容を図解したものを図4に示す。5つの判別項目を用いた37個の不良の判別結果は全体で86%の正答率を得た。ピンホールは、穴径が0.5mmと小さくて特徴を画像として捉えられなかったためである。こぶ不良の判別ミスは、金属こぶの盛り上がり方がなだらかで、特徴を画像として捉えられなかったためである。素地荒れの判別ミスは、チャッキングによる変形が小さくて特徴を画像として捉えられなかったものが一つと、特徴は捉えているが、5項目の判別をすり抜けたものが一つであった。

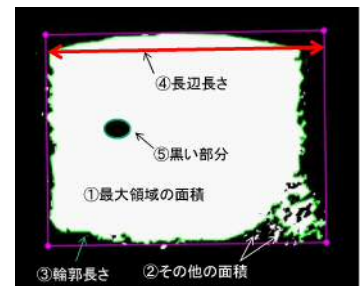
図4 判別5項目の図解
